Diagnóstico da Calçada	Qualidade do Serviço	
Endereço: Av. Abílio Machado, 2305	68	C
Data do Registro: 11/11/2019 17:14:33		
Num. Lote CTM: 130120400010

Lote 1 - Rota: Noroeste

FRATAR
ENGENHARIA CONSULTIVA

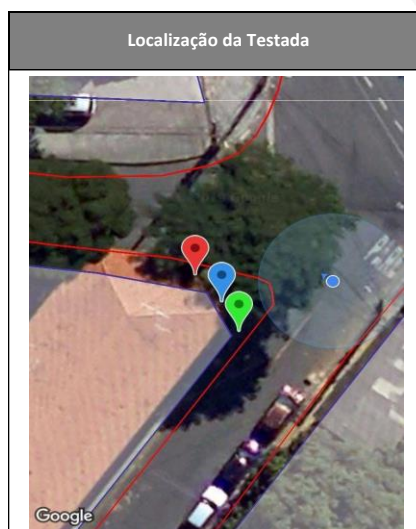
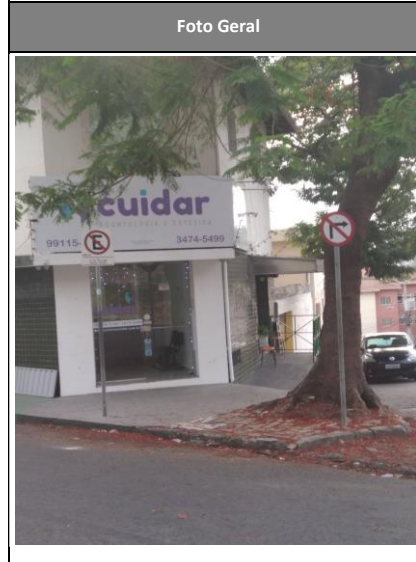
ID	Itens Avaliados	Respostas	Nota
P_1	O Mobiliário urbano está dentro da faixa de serviço de 70 cm ?	Sim	-
P_2	Qual a largura livre do Passeio ?	Acima de 1.50 m	10
P_3	Tipo de revestimento da calçada ?	Concreto	10
P_4	Existência de Buracos ?	Nenhum	10
P_5	Condições Gerais do Piso e meio-fio da calçada ?	Ótimo(a)	10
P_6	Presença de desníveis ?	Médio	3
P_7	Tem rebaixamento de calçada para Pedestre ?	Não	10
P_8	Possui piso tátil ao longo da Calçada ?	Não	-
P_9	A calçada Possui Rebaixamento de Veículos correto ?	N.A	0
P_10	Existência de altura livre menor que 2,10 m ?	Não	-
P_11	O Passeio está no padrão da SMPU ?	Não	0
P_12	A testada possui prática de estacionamento sobre o passeio ?	Não	10
P_13	Existe algum dispositivo de Drenagem sobre a calçada ?	Não	0
P_14	Existe PED em frente a testada ?	Não	-
P_15	Existe FTP em frente a testada ?	Não	-
P_16	Classificação geral da calçada pelo pesquisador.	Regular	5
