Lote 4 - Rota: Contorno

FRATAR
ENGENHARIA CONSULTIVA

Diagnóstico da Calçada	Qualidade do Serviço	
Endereço: Av.Contorno, 1298 Data do Registro: 01/11/2019 14:44:13 Num. Lote CTM: 10505000265	88	B

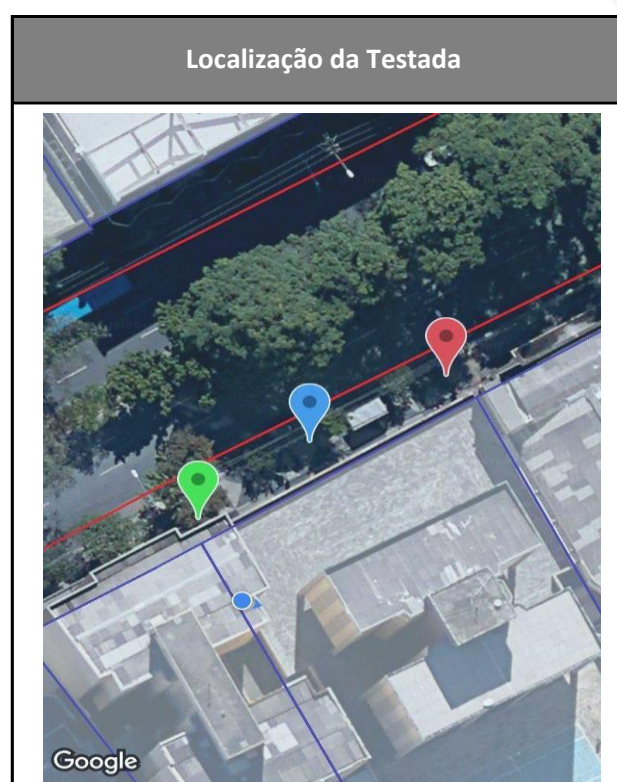
ID	Itens Avaliados	Respostas	Nota
P_1	O Mobiliário urbano está dentro da faixa de serviço de 70 cm ?	Sim	-
P_2	Qual a largura livre do Passeio ?	Acima de 1.50 m	10
P_3	Tipo de revestimento da calçada ?	Pedra Portuguesa	8
P_4	Existencia de Buracos ?	Nenhum	10
P_5	Condições Gerais do Piso e meio-fio da calçada ?	Ótimo(a)	10
P_6	Presença de desniveis ?	Nenhum	10
P_7	Tem rebaixamento de calçada para Pedestre ?	Não	10
P_8	Possui piso tátil ao longo da Calçada ?	Não	-
P_9	A calçada Possui Rebaixamento de Veiculos correto ?	Sim	10
P_10	Existencia de altura livre menor que 2,10 m ?	Não	-
P_11	O Passeio está no padrao da SMPU ?	Não	0
P_12	A testada possui prática de estacionamento sobre o passeio ?	Não	10
P_13	Existe algum dispositivo de Drenagem sobre a calçada ?	Não	0
P_14	Existe PED em frente a testada ?	Sim	-
P_15	Existe FTP em frente a testada ?	Não	-
P_16	Classificação geral da calçada pelo pesquisador.	Ótimo(a)	10
