Lote 1 - Rota: Padre Pedro Pinto

Diagnóstico da Calçada	Qualidade do Serviço	
Endereço: Rua Padre Pedro Pinto, 5894	58	C
Data do Registro: 13/11/2019 12:41:47		
Num. Lote CTM: 190525500015

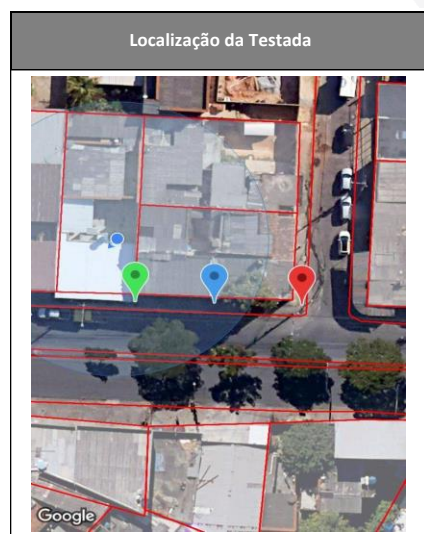
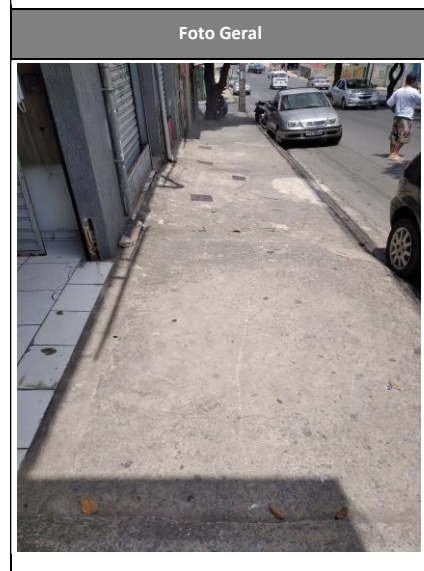
ID	Itens Avaliados	Respostas	Nota
P_1	O Mobiliário urbano está dentro da faixa de serviço de 70 cm ?	Sim	-
P_2	Qual a largura livre do Passeio ?	Acima de 1.50 m	10
P_3	Tipo de revestimento da calçada ?	Concreto	10
P_4	Existência de Buracos ?	Poucos	5
P_5	Condições Gerais do Piso e meio-fio da calçada ?	Regular	5
P_6	Presença de desníveis ?	Médio	3
P_7	Tem rebaixamento de calçada para Pedestre ?	Não	10
P_8	Possui piso tátil ao longo da Calçada ?	Não	-
P_9	A calçada Possui Rebaixamento de Veículos correto ?	Não	0
P_10	Existência de altura livre menor que 2,10 m ?	Não	-
P_11	O Passeio está no padrão da SMPU ?	Não	0
P_12	A testada possui prática de estacionamento sobre o passeio ?	Não	10
P_13	Existe algum dispositivo de Drenagem sobre a calçada ?	Não	0
P_14	Existe PED em frente a testada ?	Não	-
P_15	Existe FTP em frente a testada ?	Não	-
P_16	Classificação geral da calçada pelo pesquisador.	Regular	5
