Diagnóstico da Calçada	Qualidade do Serviço	
Endereço: Av. Ivaí, 940	65	C
Data do Registro: 12/11/2019 15:25:44		
Num. Lote CTM: 131124800145

# Lote 1 - Rota: Noroeste

**FRATAR**  
ENGENHARIA CONSULTIVA

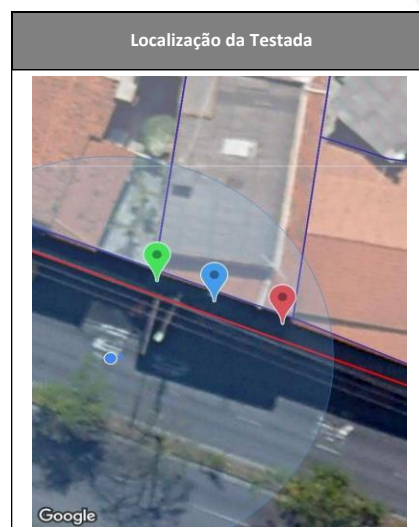
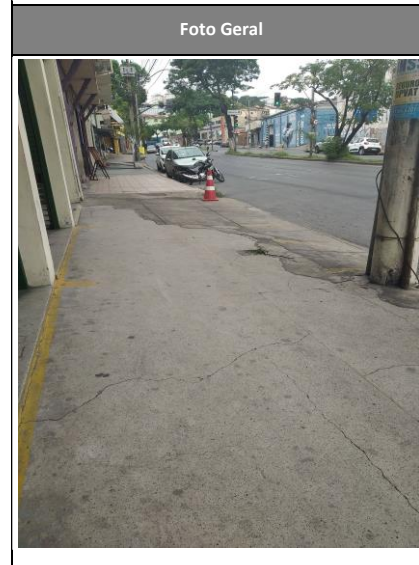
ID	Itens Avaliados	Respostas	Nota
P_1	O Mobiliário urbano está dentro da faixa de serviço de 70 cm ?	Sim	-
P_2	Qual a largura livre do Passeio ?	Acima de 1.50 m	10
P_3	Tipo de revestimento da calçada ?	Concreto	10
P_4	Existência de Buracos ?	Poucos	5
P_5	Condições Gerais do Piso e meio-fio da calçada ?	Regular	5
P_6	Presença de desníveis ?	Nenhum	10
P_7	Tem rebaixamento de calçada para Pedestre ?	Não	10
P_8	Possui piso tátil ao longo da Calçada ?	Não	-
P_9	A calçada Possui Rebaixamento de Veículos correto ?	Não	0
P_10	Existência de altura livre menor que 2,10 m ?	Não	-
P_11	O Passeio está no padrão da SMPU ?	Não	0
P_12	A testada possui prática de estacionamento sobre o passeio ?	Não	10
P_13	Existe algum dispositivo de Drenagem sobre a calçada ?	Não	0
P_14	Existe PED em frente a testada ?	Não	-
P_15	Existe FTP em frente a testada ?	Não	-
P_16	Classificação geral da calçada pelo pesquisador.	Regular	5
