Lote 4 - Rota: Contorno

FRATAR
ENGENHARIA CONSULTIVA

Diagnóstico da Calçada	Qualidade do Serviço	
Endereço: Av.Contorno, 4117	69	C
Data do Registro: 05/11/2019 16:57:30		
Num. Lote CTM: 70067400245

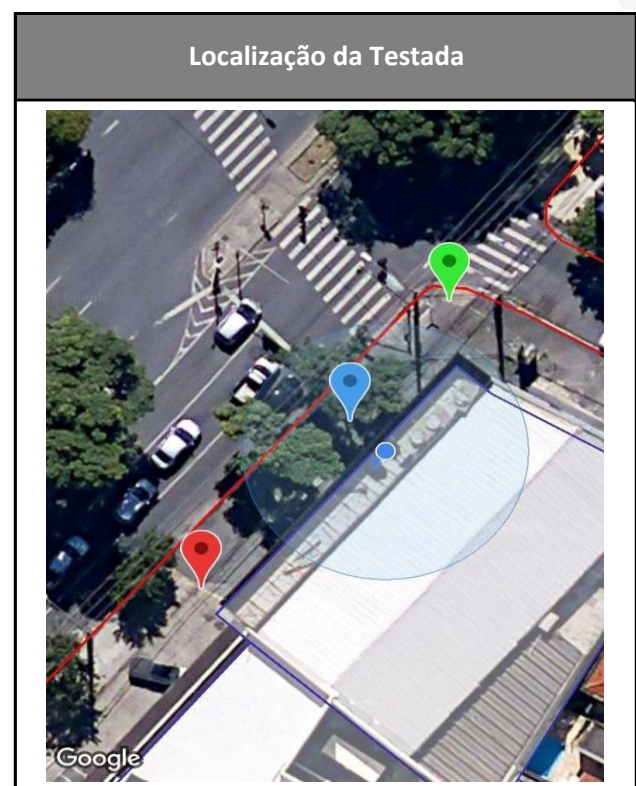
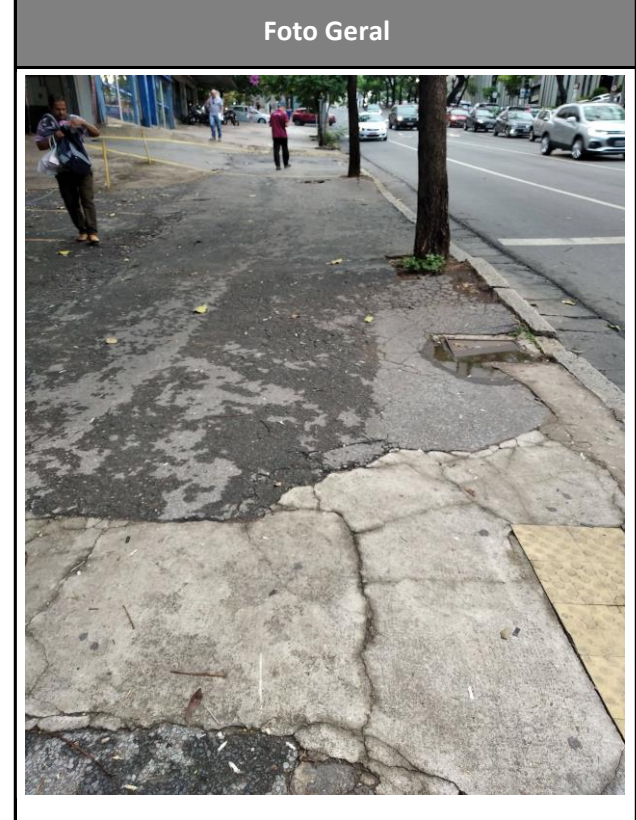
ID	Itens Avaliados	Respostas	Nota
P_1	O Mobiliário urbano está dentro da faixa de serviço de 70 cm ?	Sim	-
P_2	Qual a largura livre do Passeio ?	Acima de 1.50 m	10
P_3	Tipo de revestimento da calçada ?	Concreto	10
P_4	Existencia de Buracos ?	Poucos	5
P_5	Condições Gerais do Piso e meio-fio da calçada ?	Ótimo(a)	10
P_6	Presença de desniveis ?	Severo	0
P_7	Tem rebaixamento de calçada para Pedestre ?	Sim	9
P_8	Possui piso tátil ao longo da Calçada ?	Não	-
P_9	A calçada Possui Rebaixamento de Veiculos correto ?	Sim	10
P_10	Existencia de altura livre menor que 2,10 m ?	Não	-
P_11	O Passeio está no padrao da SMPU ?	Não	0
P_12	A testada possui prática de estacionamento sobre o passeio ?	Não	10
P_13	Existe algum dispositivo de Drenagem sobre a calçada ?	Não	0
P_14	Existe PED em frente a testada ?	Não	-
P_15	Existe FTP em frente a testada ?	Sim	-
P_16	Classificação geral da calçada pelo pesquisador.	Regular	5

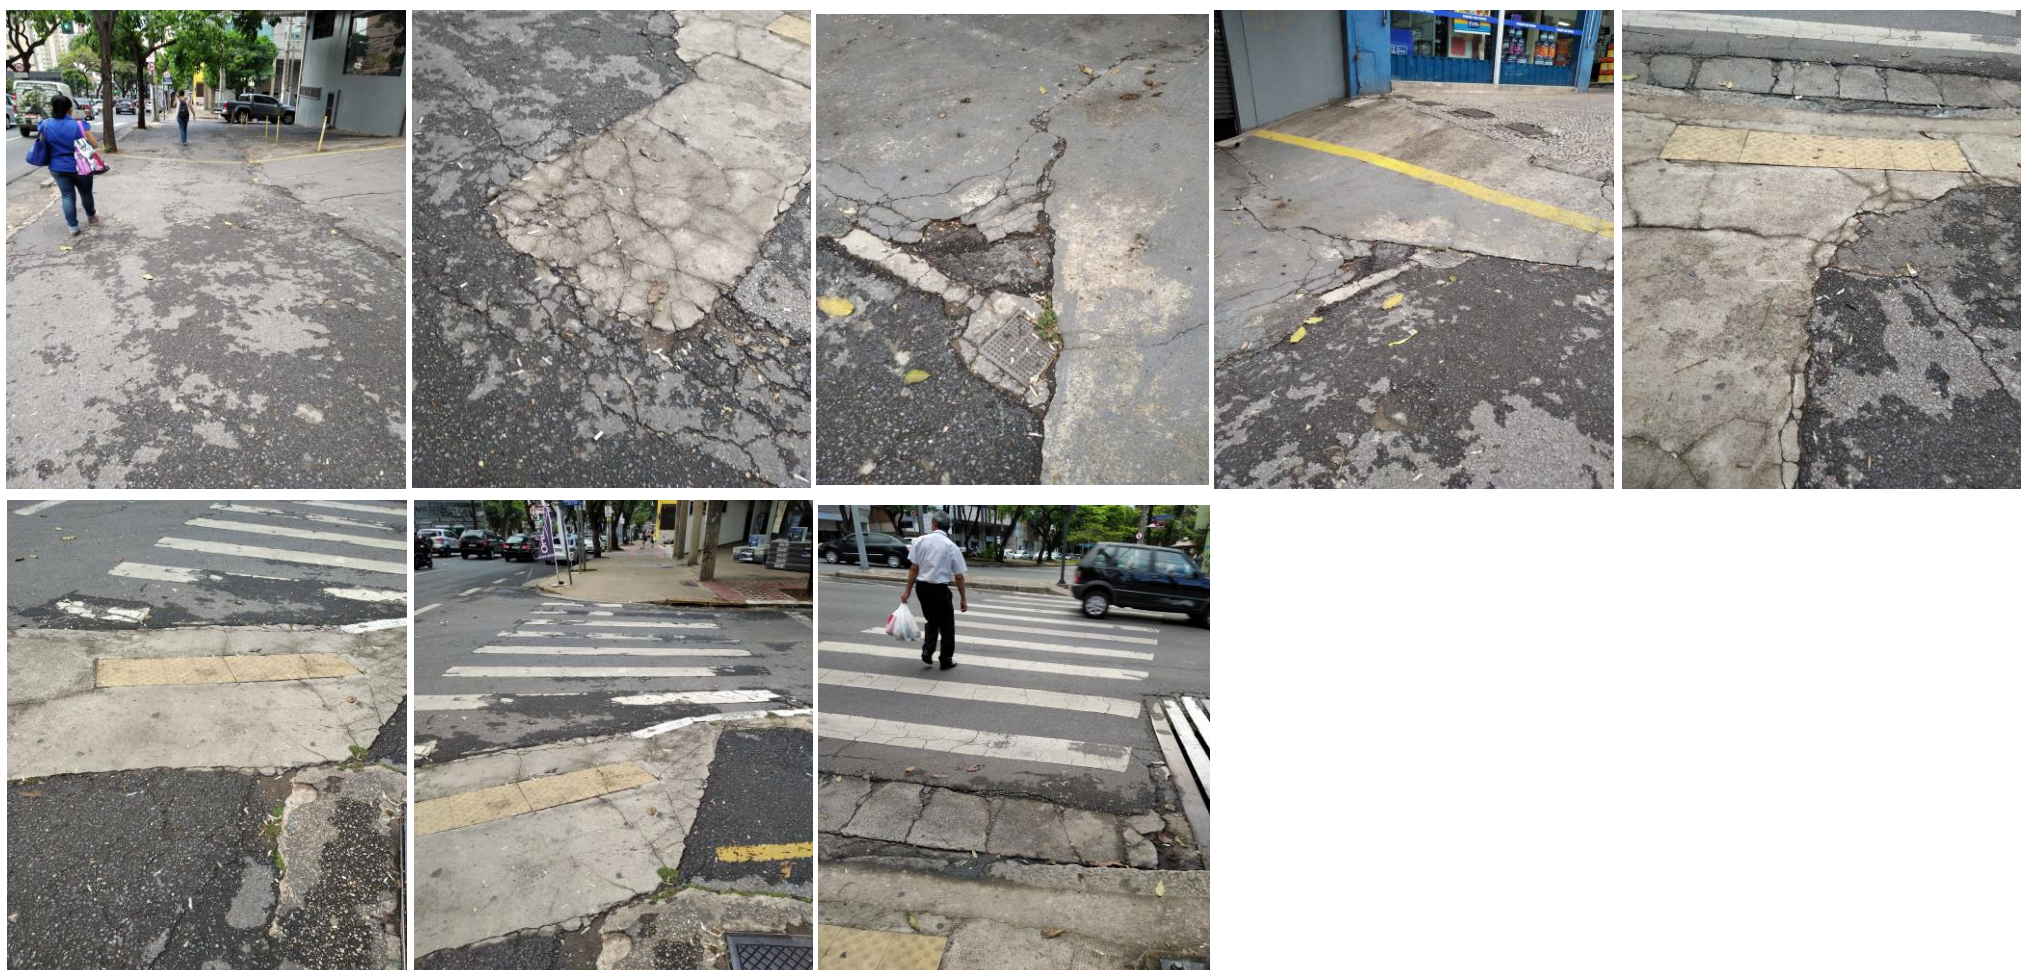
Fotos Complementares - Detalhes do Passeio

ID	Itens Avaliados	Respostas	Nota
P_7_1	Qual tipo do Rebaixo ?	Outro	0
P_7_1_1	Se for do Tipo 1, Passeio possui largura livre de 1,2 m ?	0	0
P_7_1_2	Se for do Tipo 1, O rebaixo tem abas conforme a norma ?	0	0
P_7_2	A rampa do rebaixo tem Inclinação da norma (8,33%) ?	Sim	0
P_7_3	O rebaixo possui piso tátil ?	Tem só piso de alerta	-1
P_7_3_1	O piso tátil de alerta e direcional do rebaixo está conforme a norma ?	Sim	0
P_8_1	O piso tátil está no eixo da faixa livre ?	0	0
P_8_2	Se tem uma leve mudança de direção está conforme a norma ?	0	0
P_8_3	Se tem mudança de direção de 90º ou maior está conforme a norma ?	0	0
P_8_4	Se tem mudança de direção de três faixas direcionais está conforme a norma ?	0	0
P_8_5	Se tem mudança de direção de quatro faixas direcionais está conforme a norma?	0	0
P_8_6	Tem piso tátil em pontos de ônibus conforme a norma?	0	0
P_8_7	O piso tátil tem conexão com os lotes vizinhos?	0	0
P_8_8	O piso tátil está em boas condições aparentes?	0	0

P_8_9	O piso tátil apresenta desenho com bom senso?	0	0
P_13_1	Dispositivo de Drenagem está devidamente instalado e bem conservado?	0	0
P_13_2	Dispositivo de Drenagem oferece risco para caminhamento seguro de pedestre?	0	0
