Diagnóstico da Calçada	Qualidade do Serviço	
Endereço: Av. Augusto de Lima, 1276	75	B
Data do Registro: 07/11/2019 10:42:07		
Num. Lote CTM: 10363500065

Diagnóstico da Calçada	Qualidade do Serviço		Complemento do Diagnóstico
Endereço: Av. Augusto de Lima, 1276 Data do Registro: 07/11/2019 10:42:07 Num. Lote CTM: 10363500065	75	B

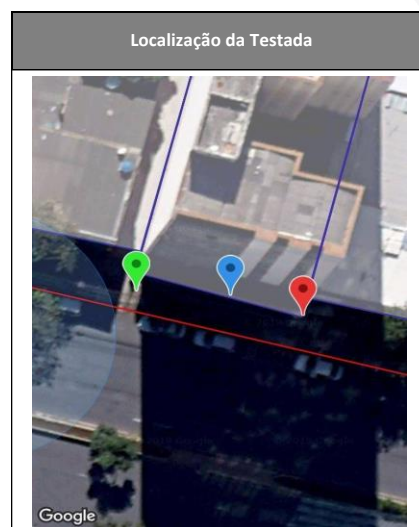
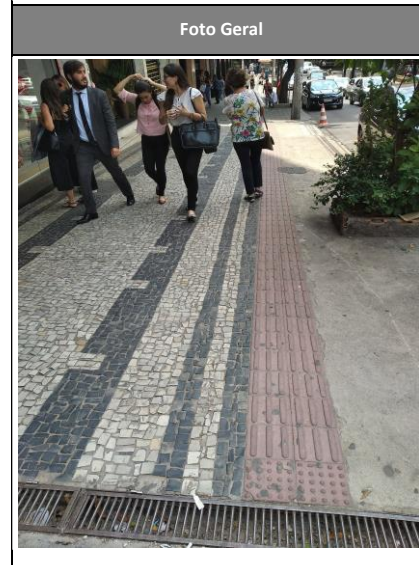
ID	Itens Avaliados	Respostas	Nota
P_1	O Mobiliário urbano está dentro da faixa de serviço de 70 cm ?	Sim	-
P_2	Qual a largura livre do Passeio ?	Acima de 1.50 m	10
P_3	Tipo de revestimento da calçada ?	Pedra Portuguesa	8
P_4	Existência de Buracos ?	Nenhum	10
P_5	Condições Gerais do Piso e meio-fio da calçada ?	Regular	5
P_6	Presença de desníveis ?	Leve	7
P_7	Tem rebaixamento de calçada para Pedestre ?	Não	10
P_8	Possui piso tátil ao longo da Calçada ?	Sim	-
P_9	A calçada Possui Rebaixamento de Veículos correto ?	Sim	10
P_10	Existência de altura livre menor que 2,10 m ?	Não	-
P_11	O Passeio está no padrão da SMPU ?	Não	0
P_12	A testada possui prática de estacionamento sobre o passeio ?	Não	10
P_13	Existe algum dispositivo de Drenagem sobre a calçada ?	Sim	0
P_14	Existe PED em frente a testada ?	Não	-
P_15	Existe FTP em frente a testada ?	Não	-
P_16	Classificação geral da calçada pelo pesquisador.	Regular	5
