Diagnóstico da Calçada	Qualidade do Serviço	
Endereço: Av. Afonso Pena, 3160	<b>86</b>	<b>B</b>
Data do Registro: 02/11/2019 11:10:27		
Num. Lote CTM: 10075300025

# Lote 5 - Rota: Afonso Pena

**FRATAR**  
ENGENHARIA CONSULTIVA

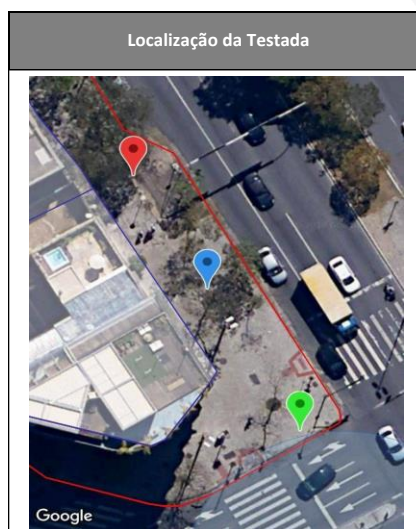
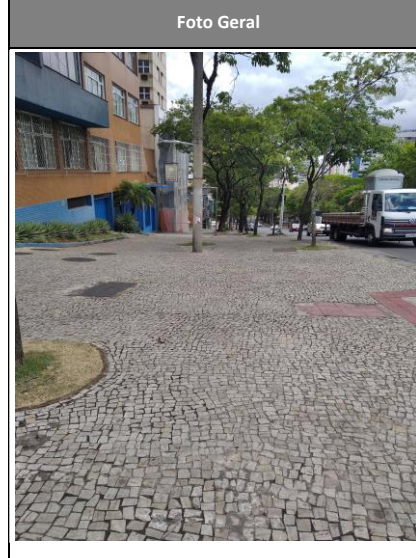
ID	Itens Avaliados	Respostas	Nota
P_1	O Mobiliário urbano está dentro da faixa de serviço de 70 cm ?	Sim	-
P_2	Qual a largura livre do Passeio ?	Acima de 1.50 m	10
P_3	Tipo de revestimento da calçada ?	Pedra Portuguesa	8
P_4	Existência de Buracos ?	Nenhum	5
P_5	Condições Gerais do Piso e meio-fio da calçada ?	Ótimo(a)	5
P_6	Presença de desníveis ?	Nenhum	10
P_7	Tem rebaixamento de calçada para Pedestre ?	Sim	8
P_8	Possui piso tátil ao longo da Calçada ?	Não	-
P_9	A calçada Possui Rebaixamento de Veículos correto ?	Sim	0
P_10	Existência de altura livre menor que 2,10 m ?	Não	-
P_11	O Passeio está no padrão da SMPU ?	Não	0
P_12	A testada possui prática de estacionamento sobre o passeio ?	Não	10
P_13	Existe algum dispositivo de Drenagem sobre a calçada ?	Não	0
P_14	Existe PED em frente a testada ?	Não	-
P_15	Existe FTP em frente a testada ?	Sim	-
P_16	Classificação geral da calçada pelo pesquisador.	Ótimo(a)	5

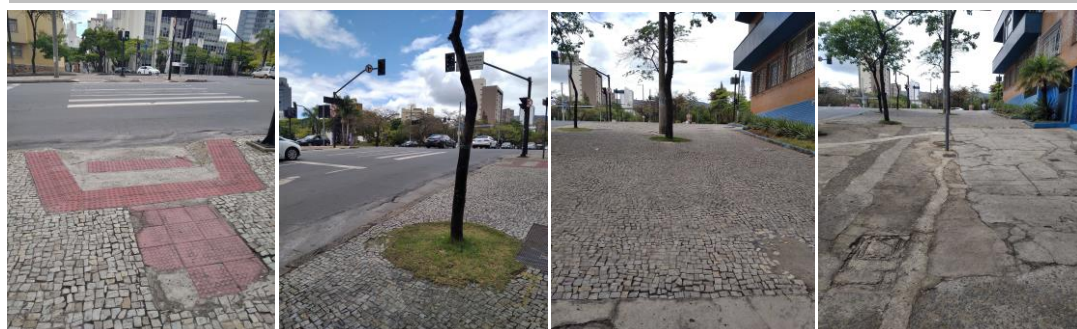
Fotos Complementares - Detalhes do Passeio

ID	Itens Avaliados	Respostas	Nota
P_7_1	Qual tipo do Rebaixo ?	Rebaixo Tipo 1 (trapézio)	0
P_7_1_1	Se for do Tipo 1, Passeio possui largura livre de 1,2 m ?	Sim	0
P_7_1_2	Se for do Tipo 1, O rebaixo tem abas conforme a norma ?	Não	-1
P_7_2	A rampa do rebaixo tem Inclinação da norma (8,33%) ?	Sim	0
P_7_3	O rebaixo possui piso tátil ?	Tem só piso de alerta	-1
P_7_3_1	O piso tátil de alerta e direcional do rebaixo está conforme a norma ?	Sim	0
P_8_1	O piso tátil está no eixo da faixa livre ?	0	0
P_8_2	Se tem uma leve mudança de direção está conforme a norma ?	0	0
P_8_3	Se tem mudança de direção de 90º ou maior está conforme a norma ?	0	0
P_8_4	Se tem mudança de direção de três faixas direcionais está conforme a norma ?	0	0
P_8_5	Se tem mudança de direção de quatro faixas direcionais está conforme a norma?	0	0
P_8_6	Tem piso tátil em pontos de ônibus conforme a norma?	0	0
P_8_7	O piso tátil tem conexão com os lotes vizinhos?	0	0
