Diagnóstico da Calçada	Qualidade do Serviço	
Endereço: Rua Curitiba, 879	<b>71</b>	<b>B</b>
Data do Registro: 12/11/2019 11:35:36		
#N/D

Diagnóstico da Calçada	Qualidade do Serviço		Complemento do Diagnóstico
Endereço: Rua Curitiba, 879 Data do Registro: 12/11/2019 11:35:36 #N/D	71	B

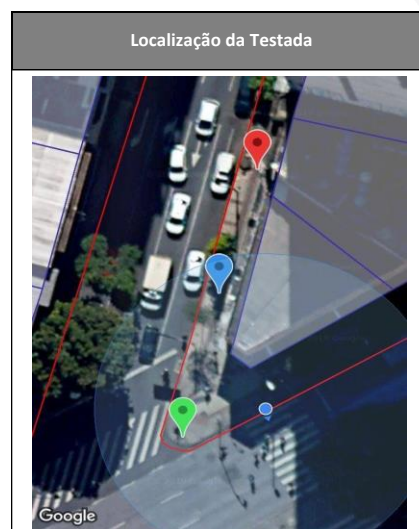
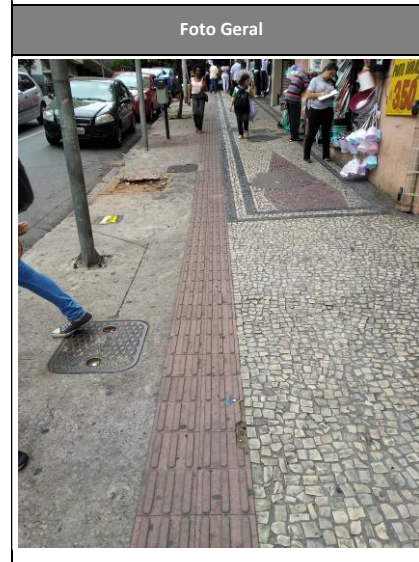
ID	Itens Avaliados	Respostas	Nota
P_1	O Mobiliário urbano está dentro da faixa de serviço de 70 cm ?	Sim	-
P_2	Qual a largura livre do Passeio ?	Acima de 1.50 m	10
P_3	Tipo de revestimento da caçada ?	Pedra Portuguesa	8
P_4	Existência de Buracos ?	Poucos	5
P_5	Condições Gerais do Piso e meio-fio da calçada ?	Ótimo(a)	10
P_6	Presença de desníveis ?	Nenhum	10
P_7	Tem rebaixamento de calçada para Pedestre ?	Sim	8
P_8	Possui piso tátil ao longo da Calçada ?	Sim	-
P_9	A calçada Possui Rebaixamento de Veículos correto ?	N.A	0
P_10	Existência de altura livre menor que 2,10 m ?	Não	-
P_11	O Passeio está no padrão da SMPU ?	Não	0
P_12	A testada possui prática de estacionamento sobre o passeio ?	Não	10
P_13	Existe algum dispositivo de Drenagem sobre a calçada ?	Não	0
P_14	Existe PED em frente a testada ?	Não	-
P_15	Existe FTP em frente a testada ?	Sim	-
P_16	Classificação geral da calçada pelo pesquisador.	Ótimo(a)	10

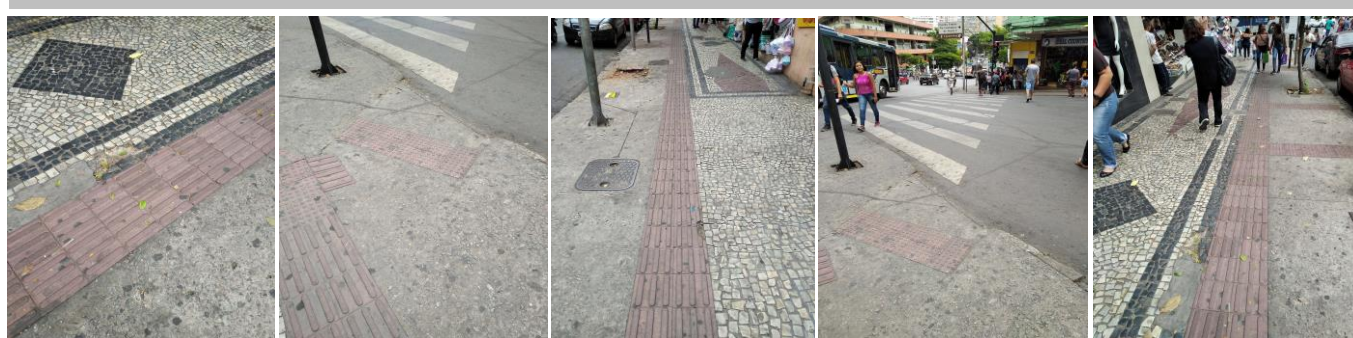
Fotos Complementares - Detalhes do Passeio

ID	Itens Avaliados	Respostas	Nota
P_7_1	Qual tipo do Rebaixo ?	Outro	0
P_7_1_1	Se for do Tipo 1, Passeio possui largura livre de 1,2 m ?	0	0
P_7_1_2	Se for do Tipo 1, O rebaixo tem abas conforme a norma ?	0	0
P_7_2	A rampa do rebaixo tem Inclinação da norma (8,33%) ?	Sim	0
P_7_3	O rebaixo possui piso tátil ?	Tem só piso de alerta	0
P_7_3_1	O piso tátil de alerta e direcional do rebaixo está conforme a norma ?	Não	0
P_8_1	O piso tátil está no eixo da faixa livre ?	Não	0
P_8_2	Se tem uma leve mudança de direção está conforme a norma ?	Não	0
P_8_3	Se tem mudança de direção de 90º ou maior está conforme a norma ?	0	0
P_8_4	Se tem mudança de direção de três faixas direcionais está conforme a norma ?	0	0
P_8_5	Se tem mudança de direção de quatro faixas direcionais está conforme a norma?	0	0
P_8_6	Tem piso tátil em pontos de ônibus conforme a norma?	N.A	0
P_8_7	O piso tátil tem conexão com os lotes vizinhos?	Sim	0

P_8_8	O piso tátil está em boas condições aparentes?	Sim	0
P_8_9	O piso tátil apresenta desenho com bom senso?	Sim	0
P_13_1	Dispositivo de Drenagem está devidamente instalado e bem conservado?	0	0
P_13_2	Dispositivo de Drenagem oferece risco para caminhada segura de pedestre?	0	0
