Lote 4 - Rota: Contorno

FRATAR
ENGENHARIA CONSULTIVA

Diagnóstico da Calçada	Qualidade do Serviço	
Endereço: Av.Contorno, 8616	60	C
Data do Registro: 29/10/2019 13:48:42		
Num. Lote CTM: 10051000080

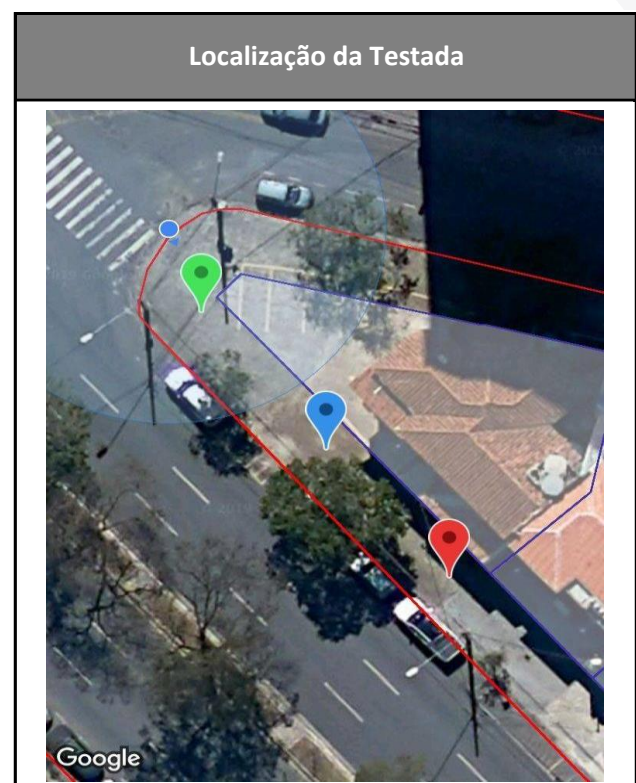
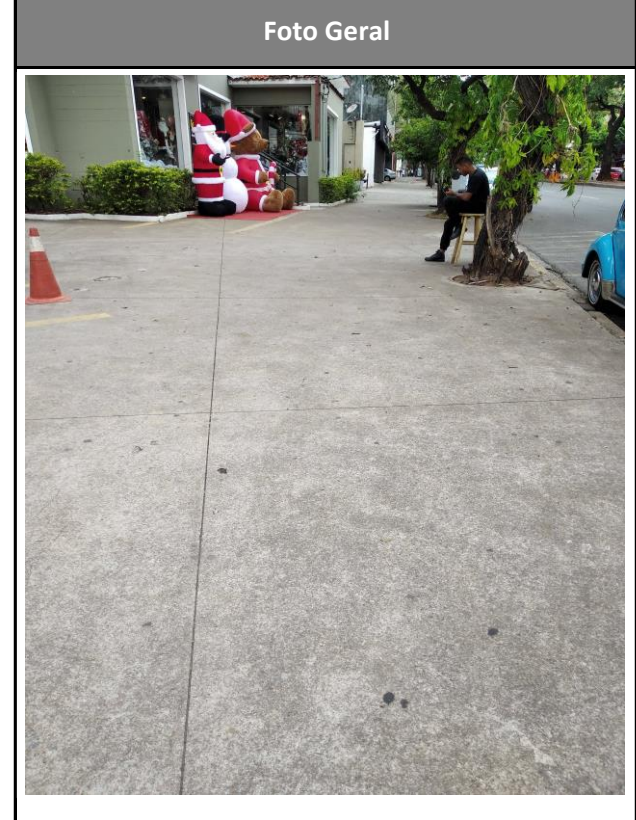
ID	Itens Avaliados	Respostas	Nota
P_1	O Mobiliário urbano está dentro da faixa de serviço de 70 cm ?	Sim	-
P_2	Qual a largura livre do Passeio ?	Acima de 1.50 m	10
P_3	Tipo de revestimento da calçada ?	Concreto	10
P_4	Existencia de Buracos ?	Nenhum	10
P_5	Condições Gerais do Piso e meio-fio da calçada ?	Ótimo(a)	10
P_6	Presença de desniveis ?	Nenhum	10
P_7	Tem rebaixamento de calçada para Pedestre ?	Não, mas deveria ter.	0
P_8	Possui piso tátil ao longo da Calçada ?	Não	-
P_9	A calçada Possui Rebaixamento de Veiculos correto ?	Não	0
P_10	Existencia de altura livre menor que 2,10 m ?	Não	-
P_11	O Passeio está no padrao da SMPU ?	Não	0
P_12	A testada possui prática de estacionamento sobre o passeio ?	Sim	0
P_13	Existe algum dispositivo de Drenagem sobre a calçada ?	Não	0
P_14	Existe PED em frente a testada ?	Não	-
P_15	Existe FTP em frente a testada ?	Sim	-
P_16	Classificação geral da calçada pelo pesquisador.	Ótimo(a)	10
