Diagnóstico da Calçada	Qualidade do Serviço	
Endereço: Av. Cristovão Colombo, 650	76	B
Data do Registro: 12/11/2019 12:04:38		
Num. Lote CTM: 10088200020

Diagnóstico da Calçada	Qualidade do Serviço		Complemento do Diagnóstico
Endereço: Av. Cristovão Colombo, 650 Data do Registro: 12/11/2019 12:04:38 Num. Lote CTM: 10088200020	76	B

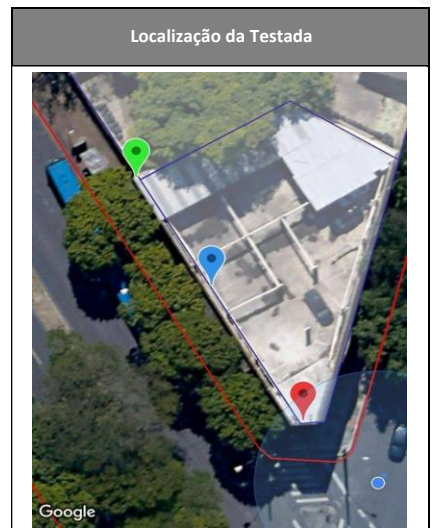
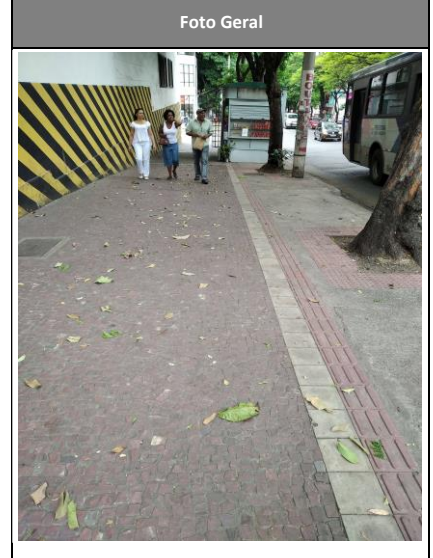
ID	Itens Avaliados	Respostas	Nota
P_1	O Mobiliário urbano está dentro da faixa de serviço de 70 cm ?	Sim	-
P_2	Qual a largura livre do Passeio ?	Acima de 1.50 m	10
P_3	Tipo de revestimento da calçada ?	Pedra Portuguesa	10
P_4	Existência de Buracos ?	Nenhum	5
P_5	Condições Gerais do Piso e meio-fio da calçada ?	Ótimo(a)	10
P_6	Presença de desníveis ?	Severo	0
P_7	Tem rebaixamento de calçada para Pedestre ?	Sim	10
P_8	Possui piso tátil ao longo da Calçada ?	Sim	-
P_9	A calçada Possui Rebaixamento de Veículos correto ?	Sim	0
P_10	Existência de altura livre menor que 2,10 m ?	Não	-
P_11	O Passeio está no padrão da SMPU ?	Não	0
P_12	A testada possui prática de estacionamento sobre o passeio ?	Não	10
P_13	Existe algum dispositivo de Drenagem sobre a calçada ?	Não	0
P_14	Existe PED em frente a testada ?	Não	-
P_15	Existe FTP em frente a testada ?	Sim	-
P_16	Classificação geral da calçada pelo pesquisador.	Ótimo(a)	5

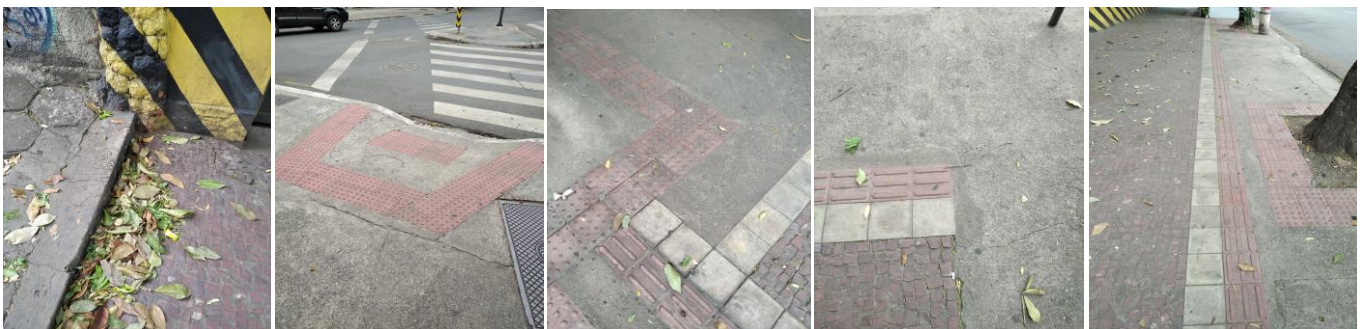
Fotos Complementares - Detalhes do Passeio

ID	Itens Avaliados	Respostas	Nota
P_7_1	Qual tipo do Rebaixo ?	Rebaixo Tipo 1 (trapézio)	0
P_7_1_1	Se for do Tipo 1, Passeio possui largura livre de 1,2 m ?	Sim	0
P_7_1_2	Se for do Tipo 1, O rebaixo tem abas conforme a norma ?	Não	-1
P_7_2	A rampa do rebaixo tem Inclinação da norma (8,33%) ?	Sim	0
P_7_3	O rebaixo possui piso tátil ?	Tem só piso de alerta	-1
P_7_3_1	O piso tátil de alerta e direcional do rebaixo está conforme a norma ?	Sim	0
P_8_1	O piso tátil está no eixo da faixa livre ?	Não	0
P_8_2	Se tem uma leve mudança de direção está conforme a norma ?	Sim	0
P_8_3	Se tem mudança de direção de 90º ou maior está conforme a norma ?	Não	0
P_8_4	Se tem mudança de direção de três faixas direcionais está conforme a norma ?	Não	0
P_8_5	Se tem mudança de direção de quatro faixas direcionais está conforme a norma?	N.A	0
P_8_6	Tem piso tátil em pontos de ônibus conforme a norma?	N.A	0
P_8_7	O piso tátil tem conexão com os lotes vizinhos?	Sim	0

P_8_8	O piso tátil está em boas condições aparentes?	Sim	0
P_8_9	O piso tátil apresenta desenho com bom senso?	Sim	0
P_13_1	Dispositivo de Drenagem está devidamente instalado e bem conservado?	0	0
P_13_2	Dispositivo de Drenagem oferece risco para caminamento seguro de pedestre?	0	0
