Lote 1 - Rota: Noroeste

FRATAR
ENGENHARIA CONSULTIVA

Diagnóstico da Calçada	Qualidade do Serviço	
Endereço: Av. Brigadeiro Eduardo Gomes, 420	62	C
Data do Registro: 13/11/2019 13:19:26		
Num. Lote CTM: 130101500095

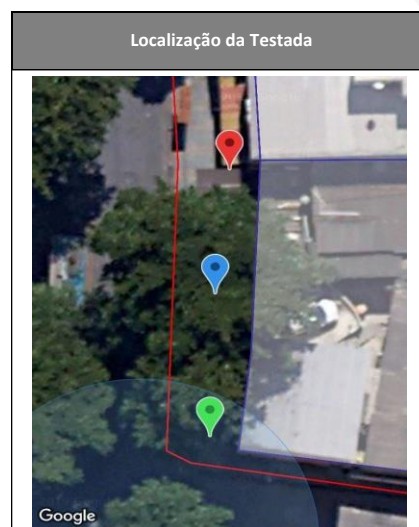
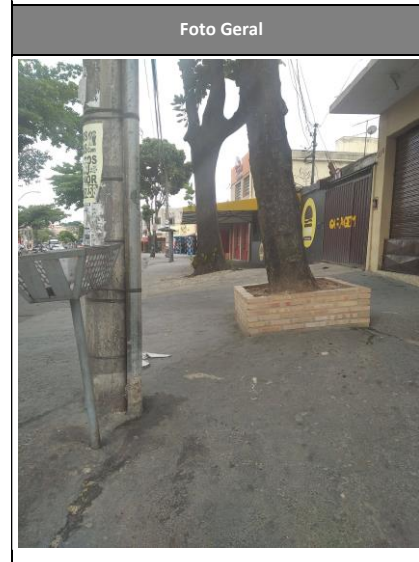
ID	Itens Avaliados	Respostas	Nota
P_1	O Mobiliário urbano está dentro da faixa de serviço de 70 cm ?	Não	-
P_2	Qual a largura livre do Passeio ?	Acima de 1.50 m	10
P_3	Tipo de revestimento da calçada ?	Concreto	10
P_4	Existência de Buracos ?	Poucos	5
P_5	Condições Gerais do Piso e meio-fio da calçada ?	Regular	5
P_6	Presença de desníveis ?	Leve	7
P_7	Tem rebaixamento de calçada para Pedestre ?	Não	10
P_8	Possui piso tátil ao longo da Calçada ?	Não	-
P_9	A calçada Possui Rebaixamento de Veículos correto ?	Não	0
P_10	Existência de altura livre menor que 2,10 m ?	Não	-
P_11	O Passeio está no padrão da SMPU ?	Não	0
P_12	A testada possui prática de estacionamento sobre o passeio ?	Não	10
P_13	Existe algum dispositivo de Drenagem sobre a calçada ?	Não	0
P_14	Existe PED em frente a testada ?	Não	-
P_15	Existe FTP em frente a testada ?	Não	-
P_16	Classificação geral da calçada pelo pesquisador.	Regular	5
