Diagnóstico da Calçada	Qualidade do Serviço	
Endereço: Rua São Paulo, 1500	78	B
Data do Registro: 08/11/2019 10:09:35		
Num. Lote CTM: 10247100035

Lote 4 - Rota: Raja Gabáglia

FRATAR
ENGENHARIA CONSULTIVA

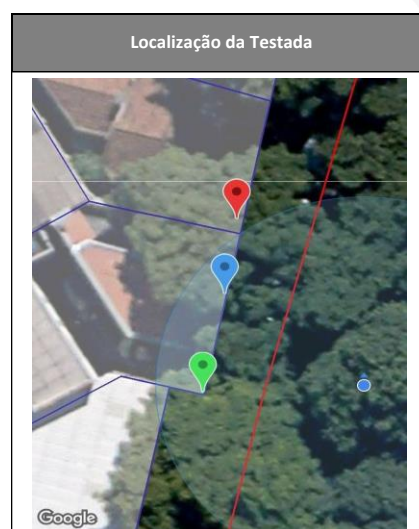
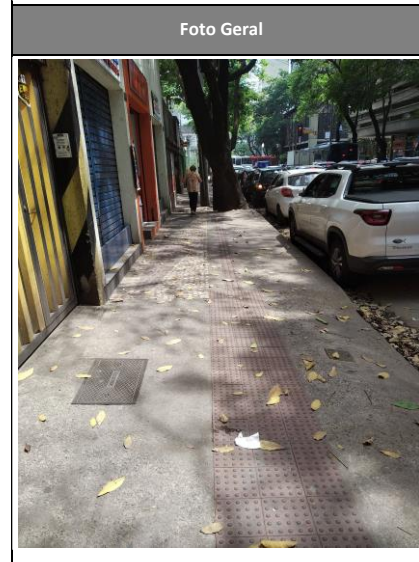
ID	Itens Avaliados	Respostas	Nota
P_1	O Mobiliário urbano está dentro da faixa de serviço de 70 cm ?	Sim	-
P_2	Qual a largura livre do Passeio ?	Acima de 1.50 m	10
P_3	Tipo de revestimento da calçada ?	Pedra Portuguesa	8
P_4	Existência de Buracos ?	Nenhum	10
P_5	Condições Gerais do Piso e meio-fio da calçada ?	Ótimo(a)	10
P_6	Presença de desníveis ?	Nenhum	10
P_7	Tem rebaixamento de calçada para Pedestre ?	Não	10
P_8	Possui piso tátil ao longo da Calçada ?	Sim	-
P_9	A calçada Possui Rebaixamento de Veículos correto ?	Não	0
P_10	Existência de altura livre menor que 2,10 m ?	Não	-
P_11	O Passeio está no padrão da SMPU ?	Não	0
P_12	A testada possui prática de estacionamento sobre o passeio ?	Não	10
P_13	Existe algum dispositivo de Drenagem sobre a calçada ?	Não	0
P_14	Existe PED em frente a testada ?	Não	-
P_15	Existe FTP em frente a testada ?	Não	-
P_16	Classificação geral da calçada pelo pesquisador.	Ótimo(a)	10
