Lote 4 - Rota: Contorno

Diagnóstico da Calçada	Qualidade do Serviço	
Endereço: Av.Contorno, 6064 Data do Registro: 06/11/2019 16:23:17 Num. Lote CTM: 10001600085	83	B

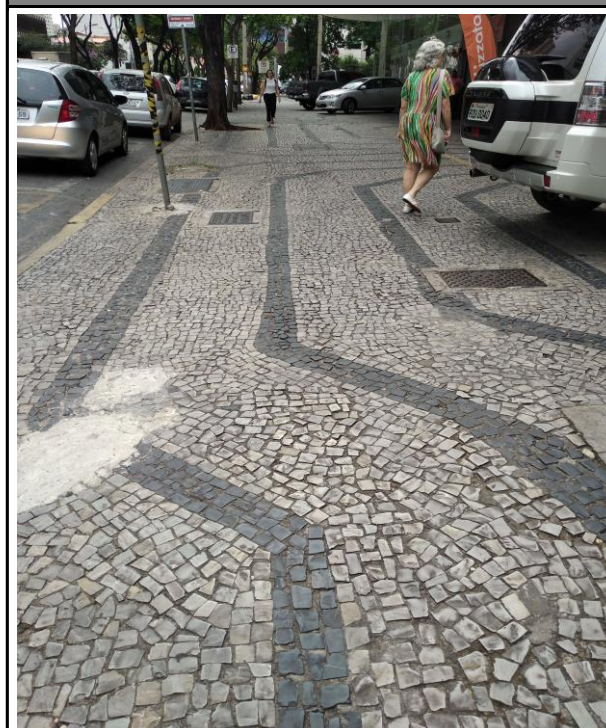
Foto Geral

ID	Itens Avaliados	Respostas	Nota
P_1	O Mobiliário urbano está dentro da faixa de serviço de 70 cm ?	Sim	-
P_2	Qual a largura livre do Passeio ?	Acima de 1.50 m	10
P_3	Tipo de revestimento da calçada ?	Pedra Portuguesa	8
P_4	Existencia de Buracos ?	Poucos	5
P_5	Condições Gerais do Piso e meio-fio da calçada ?	Ótimo(a)	10
P_6	Presença de desniveis ?	Nenhum	10
P_7	Tem rebaixamento de calçada para Pedestre ?	Não	10
P_8	Possui piso tátil ao longo da Calçada ?	Não	-
P_9	A calçada Possui Rebaixamento de Veiculos correto ?	Sim	10
P_10	Existencia de altura livre menor que 2,10 m ?	Não	-
P_11	O Passeio está no padrao da SMPU ?	Não	0
P_12	A testada possui prática de estacionamento sobre o passeio ?	Não	10
P_13	Existe algum dispositivo de Drenagem sobre a calçada ?	Não	0
P_14	Existe PED em frente a testada ?	Não	-
P_15	Existe FTP em frente a testada ?	Não	-
P_16	Classificação geral da calçada pelo pesquisador.	Ótimo(a)	10
