Lote 4 - Rota: Raja Gabágia

FRATAR
ENGENHARIA CONSULTIVA

Diagnóstico da Calçada	Qualidade do Serviço	
Endereço: Av. Raja Gabaglia, 1786	56	C
Data do Registro: 07/11/2019 11:38:40		
Num. Lote CTM: 91000800170

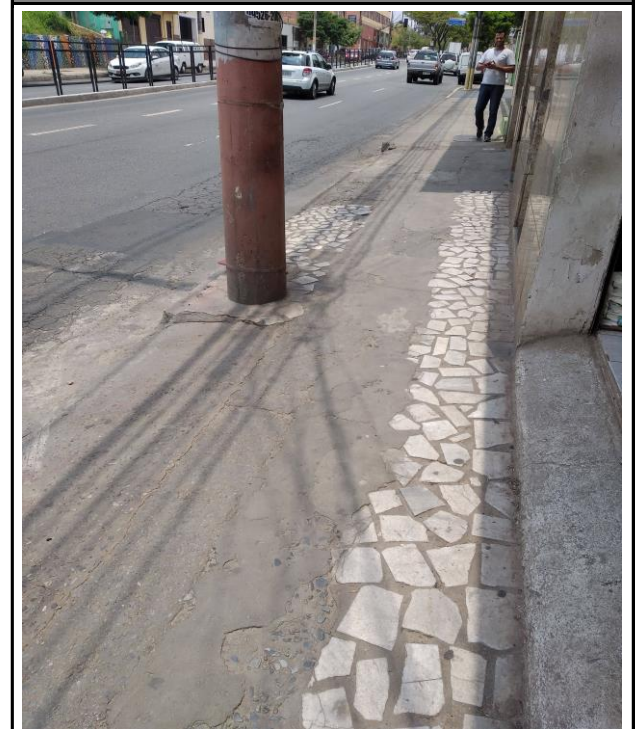
Foto Geral

ID	Itens Avaliados	Respostas	Nota
P_1	O Mobiliário urbano está dentro da faixa de serviço de 70 cm ?	Sim	-
P_2	Qual a largura livre do Passeio ?	Entre 1.20 m e 1.50 m	6
P_3	Tipo de revestimento da calçada ?	Concreto	10
P_4	Existencia de Buracos ?	Poucos	5
P_5	Condições Gerais do Piso e meio-fio da calçada ?	Ótimo(a)	10
P_6	Presença de desniveis ?	Nenhum	10
P_7	Tem rebaixamento de calçada para Pedestre ?	Não	10
P_8	Possui piso tátil ao longo da Calçada ?	Não	-
P_9	A calçada Possui Rebaixamento de Veiculos correto ?	N.A	0
P_10	Existencia de altura livre menor que 2,10 m ?	Não	-
P_11	O Passeio está no padrao da SMPU ?	Não	0
P_12	A testada possui prática de estacionamento sobre o passeio ?	Sim	0
P_13	Existe algum dispositivo de Drenagem sobre a calçada ?	Não	0
P_14	Existe PED em frente a testada ?	Não	-
P_15	Existe FTP em frente a testada ?	Não	-
P_16	Classificação geral da calçada pelo pesquisador.	Regular	5
