Lote 1 - Rota: Padre Pedro Pinto

FRATAR
ENGENHARIA CONSULTIVA

Diagnóstico da Calçada	Qualidade do Serviço	
Endereço: Rua Padre Pedro Pinto, 440	78	B
Data do Registro: 22/11/2019 10:59:04		
Num. Lote CTM: 190405000010

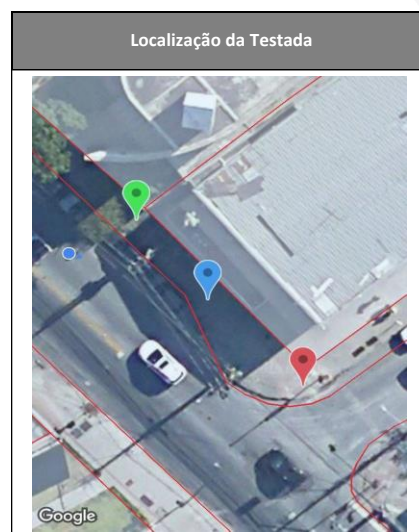
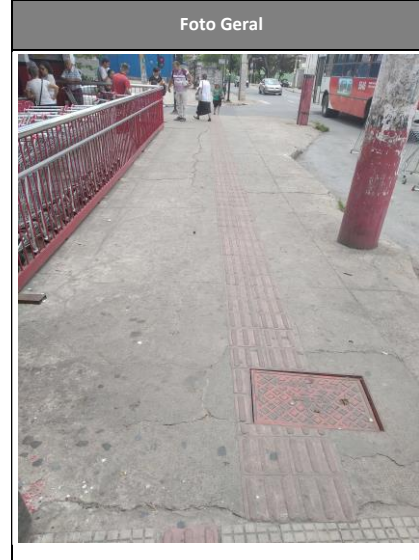
ID	Itens Avaliados	Respostas	Nota
P_1	O Mobiliário urbano está dentro da faixa de serviço de 70 cm ?	Sim	-
P_2	Qual a largura livre do Passeio ?	Acima de 1.50 m	10
P_3	Tipo de revestimento da calçada ?	Concreto	10
P_4	Existência de Buracos ?	Nenhum	10
P_5	Condições Gerais do Piso e meio-fio da calçada ?	Regular	5
P_6	Presença de desníveis ?	Nenhum	10
P_7	Tem rebaixamento de calçada para Pedestre ?	Sim	8
P_8	Possui piso tátil ao longo da Calçada ?	Sim	-
P_9	A calçada Possui Rebaixamento de Veículos correto ?	Sim	10
P_10	Existência de altura livre menor que 2,10 m ?	Não	-
P_11	O Passeio está no padrão da SMPU ?	Não	0
P_12	A testada possui prática de estacionamento sobre o passeio ?	Não	10
P_13	Existe algum dispositivo de Drenagem sobre a calçada ?	Não	0
P_14	Existe PED em frente a testada ?	Não	-
P_15	Existe FTP em frente a testada ?	Não	-
P_16	Classificação geral da calçada pelo pesquisador.	Regular	5

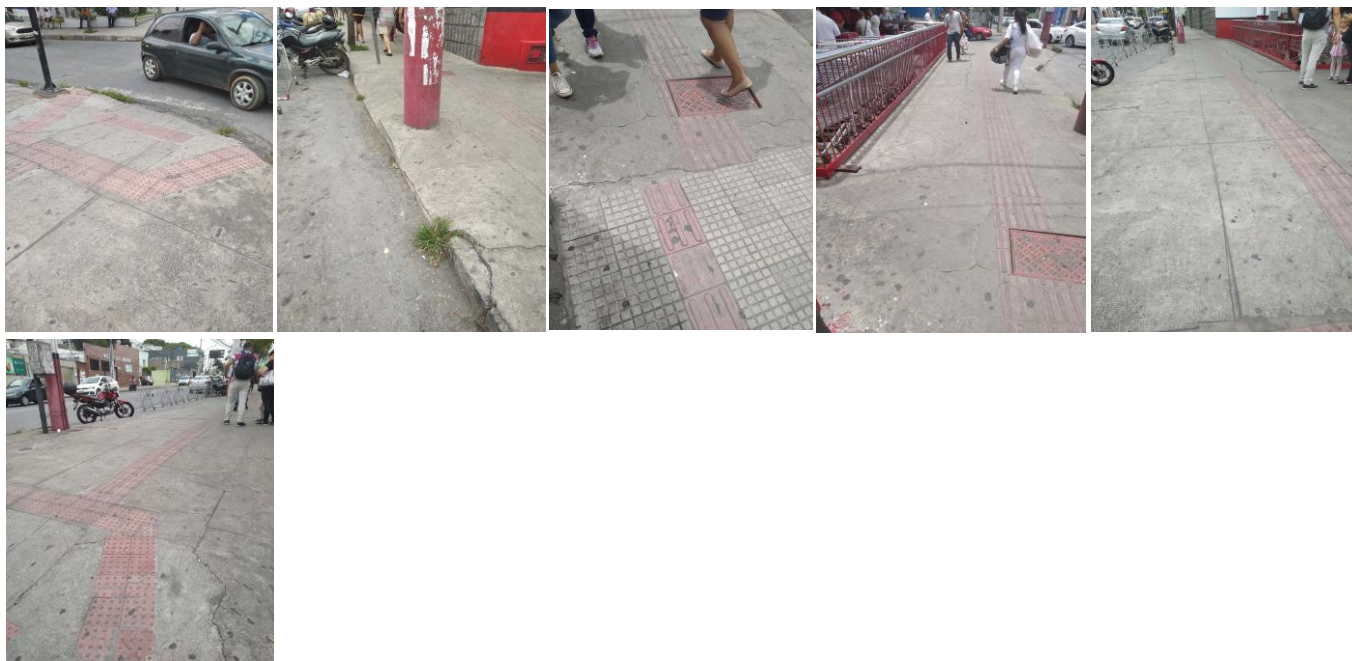
Fotos Complementares - Detalhes do Passeio

ID	Itens Avaliados	Respostas	Nota
P_7_1	Qual tipo do Rebaixo ?	Rebaixo Tipo 1 (trapézio)	0
P_7_1_1	Se for do Tipo 1, Passeio possui largura livre de 1,2 m ?	Sim	0
P_7_1_2	Se for do Tipo 1, O rebaixo tem abas conforme a norma ?	Não	-1
P_7_2	A rampa do rebaixo tem Inclinação da norma (8,33%) ?	Sim	0
P_7_3	O rebaixo possui piso tátil ?	Tem só piso de alerta	-1
P_7_3_1	O piso tátil de alerta e direcional do rebaixo está conforme a norma ?	Sim	-1
P_8_1	O piso tátil está no eixo da faixa livre ?	Sim	0
P_8_2	Se tem uma leve mudança de direção está conforme a norma ?	Não	0
P_8_3	Se tem mudança de direção de 90º ou maior está conforme a norma ?	0	0
P_8_4	Se tem mudança de direção de três faixas direcionais está conforme a norma ?	0	0
P_8_5	Se tem mudança de direção de quatro faixas direcionais está conforme a norma?	0	0
P_8_6	Tem piso tátil em pontos de ônibus conforme a norma?	N.A	0
P_8_7	O piso tátil tem conexão com os lotes vizinhos?	Sim	0

P_8_8	O piso tátil está em boas condições aparentes?	Sim	0
P_8_9	O piso tátil apresenta desenho com bom senso?	Sim	0
P_13_1	Dispositivo de Drenagem está devidamente instalado e bem conservado?	0	0
P_13_2	Dispositivo de Drenagem oferece risco para caminamento seguro de pedestre?	0	0
