Diagnóstico da Calçada	Qualidade do Serviço	
Endereço: Rua Professor Moraes, 600	88	B
Data do Registro: 12/11/2019 15:37:38		
Num. Lote CTM: 10028700420

Diagnóstico da Calçada	Qualidade do Serviço		Complemento do Diagnóstico
Endereço: Rua Professor Moraes, 600 Data do Registro: 12/11/2019 15:37:38 Num. Lote CTM: 10028700420	88	B

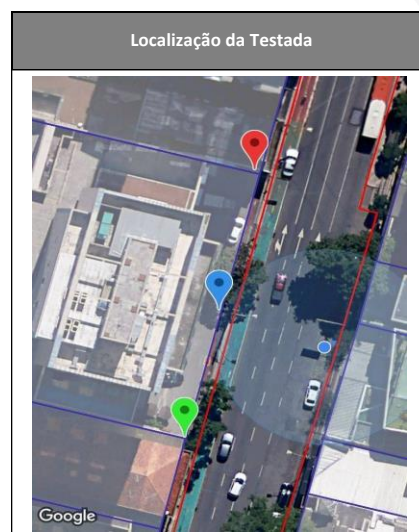
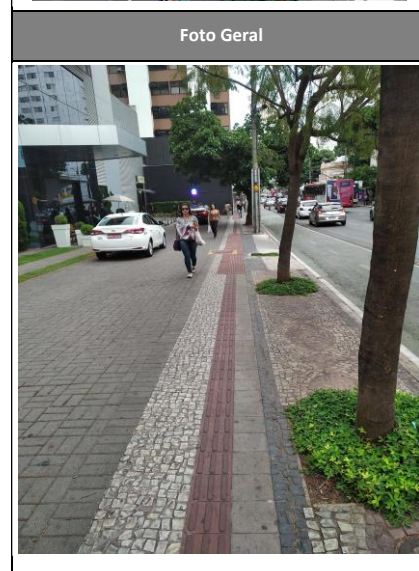
ID	Itens Avaliados	Respostas	Nota
P_1	O Mobiliário urbano está dentro da faixa de serviço de 70 cm ?	Sim	-
P_2	Qual a largura livre do Passeio ?	Acima de 1.50 m	6
P_3	Tipo de revestimento da calçada ?	Pedra Portuguesa	0
P_4	Existência de Buracos ?	Nenhum	10
P_5	Condições Gerais do Piso e meio-fio da calçada ?	Ótimo(a)	10
P_6	Presença de desníveis ?	Nenhum	10
P_7	Tem rebaixamento de calçada para Pedestre ?	Não	10
P_8	Possui piso tátil ao longo da Calçada ?	Sim	-
P_9	A calçada Possui Rebaixamento de Veículos correto ?	Sim	0
P_10	Existência de altura livre menor que 2,10 m ?	Não	-
P_11	O Passeio está no padrão da SMPU ?	Não	0
P_12	A testada possui prática de estacionamento sobre o passeio ?	Não	10
P_13	Existe algum dispositivo de Drenagem sobre a calçada ?	Não	0
P_14	Existe PED em frente a testada ?	Não	-
P_15	Existe FTP em frente a testada ?	Não	-
P_16	Classificação geral da calçada pelo pesquisador.	Ótimo(a)	10
