| Diagnóstico da Calçada | Qualidade do Serviço | |
| Endereço: Av. Portugal, 2819 | 43 | D |
| Data do Registro: 19/11/2019 10:21:09 | | |
| Num. Lote CTM: 200073700515 | | |

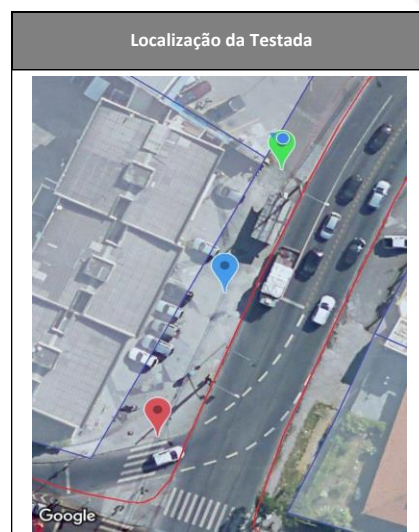
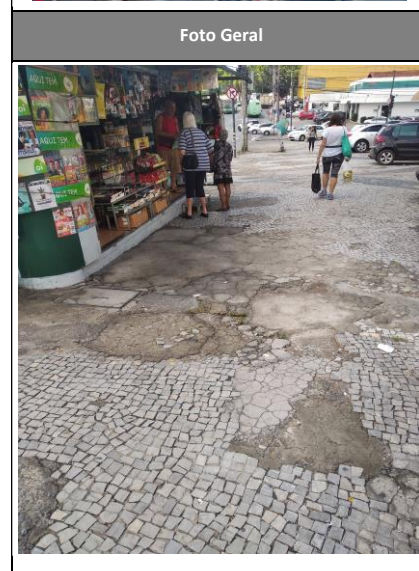
| ID | Itens Avaliados | Respostas | Nota |
|---|--|---|---|
| P_4 | Existencia de Buracos ? | Poucos | 5 |
| P_5 | Condições Gerais do Piso e meio-fio da calçada ? | Péssimo | 0 |
| P_6 | Presença de desníveis ? | Médio | 3 |
| P_9 | A calçada Possui Rebaixamento de Veiculos correto ? | Não | 0 |
| P_11 | O Passeio está no padrao da SMPU ? | Não | 0 |
| P_16 | Classificação geral da calçada pelo pesquisador. | Ruim | 0 |
