# Lote 1 - Rota: Padre Pedro Pinto

Diagnóstico da Calçada	Qualidade do Serviço	
Endereço: Rua Padre Pedro Pinto, 445 Data do Registro: 22/11/2019 10:52:39 Num. Lote CTM: 190388300540	75	B

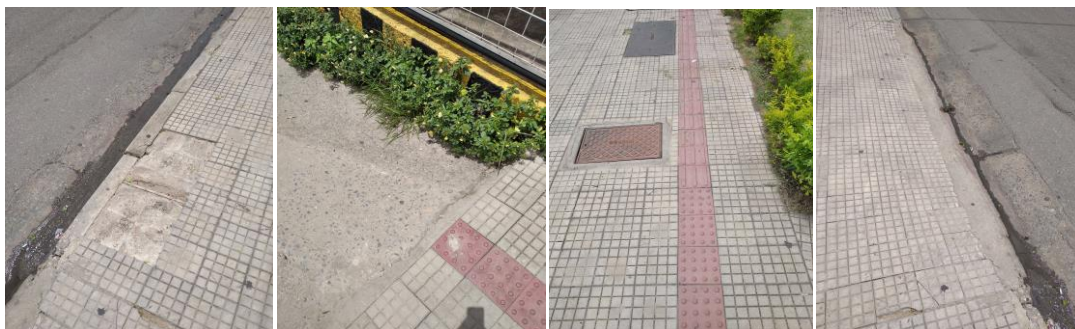
## Fotos Complementares - Detalhes do Passeio

ID	Itens Avaliados	Respostas	Nota
P_1	O Mobiliário urbano está dentro da faixa de serviço de 70 cm ?	Sim	-
P_2	Qual a largura livre do Passeio ?	Acima de 1.50 m	10
P_3	Tipo de revestimento da calçada ?	Ladrilho Hidráulico	10
P_4	Existência de Buracos ?	Poucos	5
P_5	Condições Gerais do Piso e meio-fio da calçada ?	Ótimo(a)	10
P_6	Presença de desníveis ?	Nenhum	10
P_7	Tem rebaixamento de calçada para Pedestre ?	Não	10
P_8	Possui piso tátil ao longo da Calçada ?	Sim	-
P_9	A calçada Possui Rebaixamento de Veículos correto ?	Não	0
P_10	Existência de altura livre menor que 2,10 m ?	Não	-
P_11	O Passeio está no padrão da SMPU ?	Não	0
P_12	A testada possui prática de estacionamento sobre o passeio ?	Não	10
P_13	Existe algum dispositivo de Drenagem sobre a calçada ?	Não	0
P_14	Existe PED em frente a testada ?	Não	-
P_15	Existe FTP em frente a testada ?	Não	-
P_16	Classificação geral da calçada pelo pesquisador.	Ótimo(a)	10
