Lote 4 - Rota: Contorno

FRATAR
ENGENHARIA CONSULTIVA

Diagnóstico da Calçada	Qualidade do Serviço	
Endereço: Av.Contorno, 7325	80	B
Data do Registro: 31/10/2019 16:01:21		
Num. Lote CTM: 90043700440

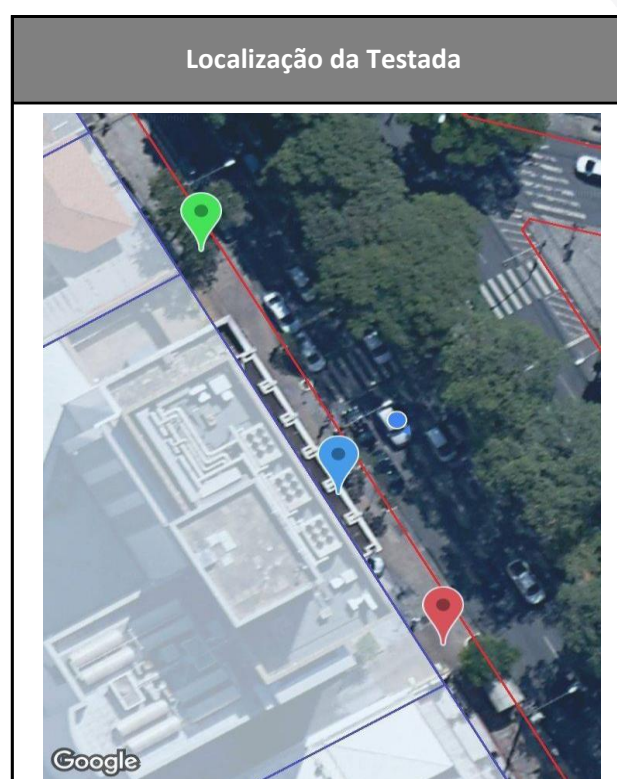
ID	Itens Avaliados	Respostas	Nota
P_1	O Mobiliário urbano está dentro da faixa de serviço de 70 cm ?	Sim	-
P_2	Qual a largura livre do Passeio ?	Acima de 1.50 m	10
P_3	Tipo de revestimento da calçada ?	Outro	0
P_4	Existencia de Buracos ?	Nenhum	10
P_5	Condições Gerais do Piso e meio-fio da calçada ?	Ótimo(a)	10
P_6	Presença de desniveis ?	Nenhum	10
P_7	Tem rebaixamento de calçada para Pedestre ?	Não	10
P_8	Possui piso tátil ao longo da Calçada ?	Não	-
P_9	A calçada Possui Rebaixamento de Veiculos correto ?	Sim	10
P_10	Existencia de altura livre menor que 2,10 m ?	Não	-
P_11	O Passeio está no padrao da SMPU ?	Não	0
P_12	A testada possui prática de estacionamento sobre o passeio ?	Não	10
P_13	Existe algum dispositivo de Drenagem sobre a calçada ?	Não	0
P_14	Existe PED em frente a testada ?	Não	-
P_15	Existe FTP em frente a testada ?	Não	-
P_16	Classificação geral da calçada pelo pesquisador.	Ótimo(a)	10
