Lote 4 - Rota: Raja Gabaglia

FRATAR
ENGENHARIA CONSULTIVA

Diagnóstico da Calçada	Qualidade do Serviço	
Endereço: Av. Raja Gabaglia, 4800	71	B
Data do Registro: 11/11/2019 11:34:41		
Num. Lote CTM: 101329901295

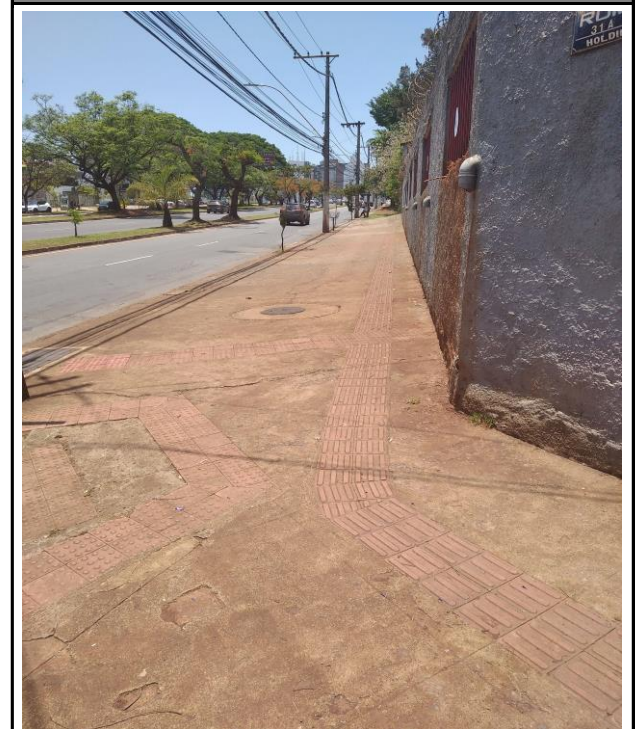
Foto Geral

ID	Itens Avaliados	Respostas	Nota
P_1	O Mobiliário urbano está dentro da faixa de serviço de 70 cm ?	Sim	-
P_2	Qual a largura livre do Passeio ?	Acima de 1.50 m	10
P_3	Tipo de revestimento da calçada ?	Concreto	10
P_4	Existencia de Buracos ?	Nenhum	10
P_5	Condições Gerais do Piso e meio-fio da calçada ?	Ótimo(a)	10
P_6	Presença de desniveis ?	Médio	3
P_7	Tem rebaixamento de calçada para Pedestre ?	Sim	8
P_8	Possui piso tátil ao longo da Calçada ?	Sim	-
P_9	A calçada Possui Rebaixamento de Veiculos correto ?	Não	0
P_10	Existencia de altura livre menor que 2,10 m ?	Não	-
P_11	O Passeio está no padrao da SMPU ?	Não	0
P_12	A testada possui prática de estacionamento sobre o passeio ?	Não	10
P_13	Existe algum dispositivo de Drenagem sobre a calçada ?	Não	0
P_14	Existe PED em frente a testada ?	Não	-
P_15	Existe FTP em frente a testada ?	Não	-
P_16	Classificação geral da calçada pelo pesquisador.	Ótimo(a)	10

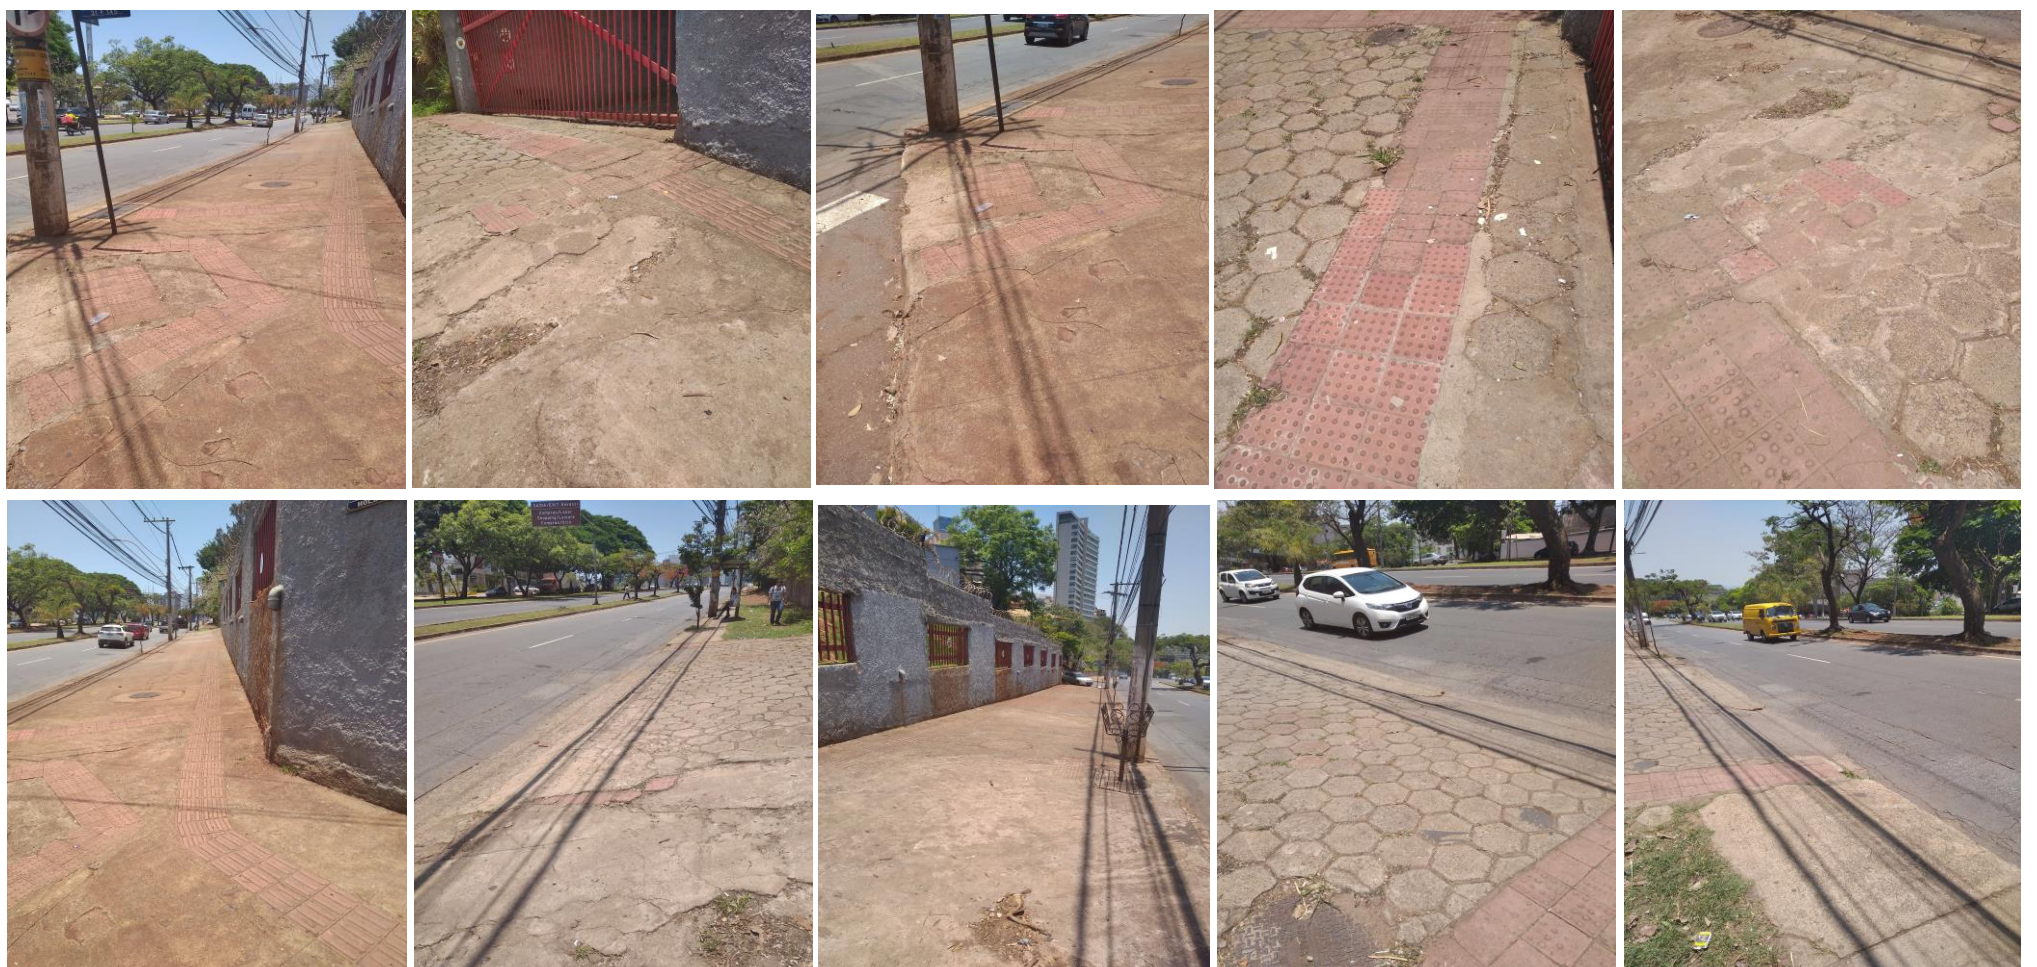
Fotos Complementares - Detalhes do Passeio

ID	Itens Avaliados	Respostas	Nota
P_7_1	Qual tipo do Rebaixo ?	Rebaixo Tipo 1 (trapézio)	0
P_7_1_1	Se for do Tipo 1, Passeio possui largura livre de 1,2 m ?	Sim	0
P_7_1_2	Se for do Tipo 1, O rebaixo tem abas conforme a norma ?	Não	0
P_7_2	A rampa do rebaixo tem Inclinação da norma (8,33%) ?	Sim	0
P_7_3	O rebaixo possui piso tátil ?	Tem só piso de alerta	0
P_7_3_1	O piso tátil de alerta e direcional do rebaixo está conforme a norma ?	Sim	0
P_8_1	O piso tátil está no eixo da faixa livre ?	Não	0
P_8_2	Se tem uma leve mudança de direção está conforme a norma ?	Não	0
P_8_3	Se tem mudança de direção de 90º ou maior está conforme a norma ?	0	0
P_8_4	Se tem mudança de direção de três faixas direcionais está conforme a norma ?	0	0
P_8_5	Se tem mudança de direção de quatro faixas direcionais está conforme a norma?	0	0
P_8_6	Tem piso tátil em pontos de ônibus conforme a norma?	N.A	0
P_8_7	O piso tátil tem conexão com os lotes vizinhos?	Sim	0

P_8_8	O piso tátil está em boas condições aparentes?	Não	0
P_8_9	O piso tátil apresenta desenho com bom senso?	Sim	0
P_13_1	Dispositivo de Drenagem está devidamente instalado e bem conservado?	0	0
P_13_2	Dispositivo de Drenagem oferece risco para caminhamento seguro de pedestre?	0	0
