Diagnóstico da Calçada		Qualidade do Serviço	
Endereço: Av. Andradas, s/nº		75	B
Data do Registro: 11/11/2019 11:13:18			
Num. Lote CTM: 10460000155

Diagnóstico da Calçada	Qualidade do Serviço		Complemento do Diagnóstico
Endereço: Av. Andradas, s/nº Data do Registro: 11/11/2019 11:13:18 Num. Lote CTM: 10460000155	75	B

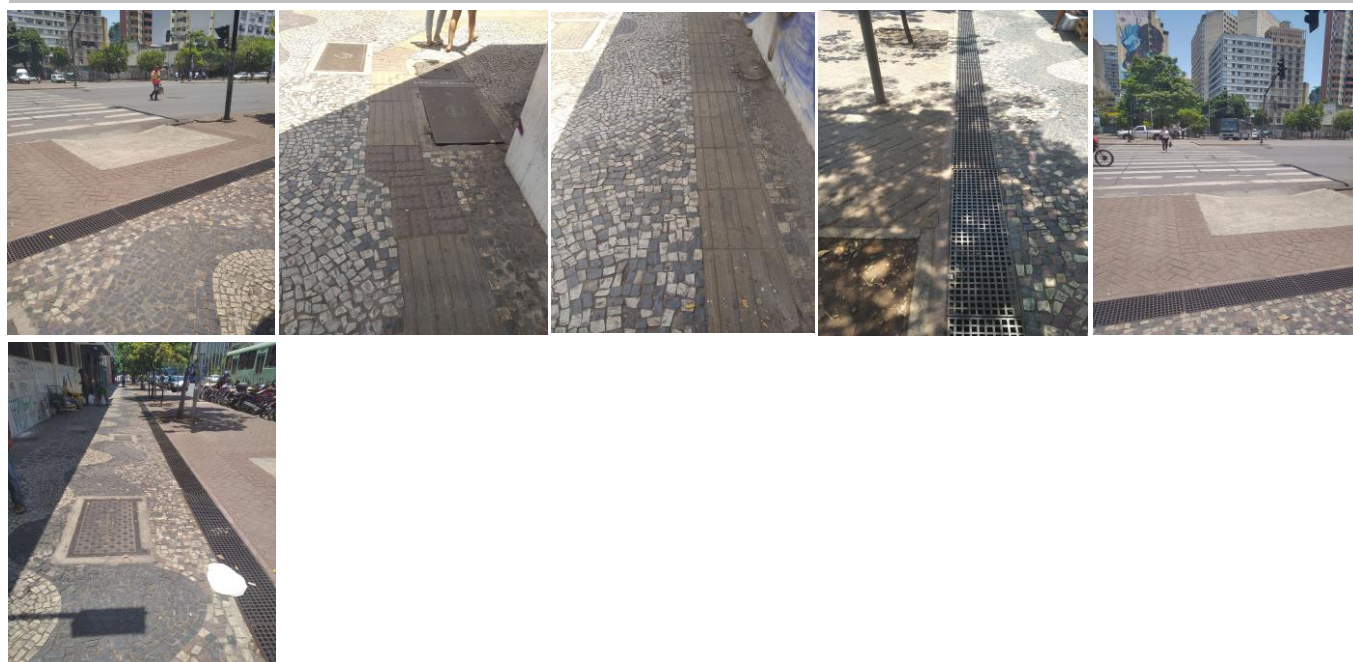
Fotos Complementares - Detalhes do Passeio

ID	Itens Avaliados	Respostas	Nota
P_1	O Mobiliário urbano está dentro da faixa de serviço de 70 cm ?	Sim	-
P_2	Qual a largura livre do Passeio ?	Acima de 1.50 m	10
P_3	Tipo de revestimento da calçada ?	Pedra Portuguesa	8
P_4	Existência de Buracos ?	Nenhum	10
P_5	Condições Gerais do Piso e meio-fio da calçada ?	Ótimo(a)	10
P_6	Presença de desníveis ?	Nenhum	10
P_7	Tem rebaixamento de calçada para Pedestre ?	Sim	7
P_8	Possui piso tátil ao longo da Calçada ?	Sim	-
P_9	A calçada Possui Rebaixamento de Veículos correto ?	N.A	0
P_10	Existência de altura livre menor que 2,10 m ?	Não	-
P_11	O Passeio está no padrão da SMPU ?	Não	0
P_12	A testada possui prática de estacionamento sobre o passeio ?	Não	10
P_13	Existe algum dispositivo de Drenagem sobre a calçada ?	Sim	0
P_14	Existe PED em frente a testada ?	Não	-
P_15	Existe FTP em frente a testada ?	Sim	-
P_16	Classificação geral da calçada pelo pesquisador.	Ótimo(a)	10
