Lote 4 - Rota: Raja Gabágia

FRATAR
ENGENHARIA CONSULTIVA

Diagnóstico da Calçada	Qualidade do Serviço	
Endereço: Av. Raja Gabaglia, 3600 Data do Registro: 11/11/2019 09:54:02 Num. Lote CTM: 90999201300	80	B

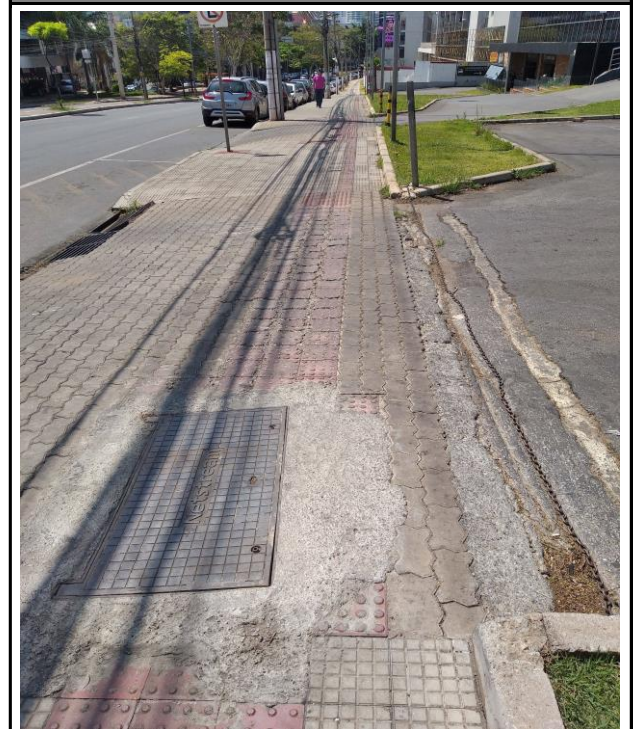
Foto Geral

ID	Itens Avaliados	Respostas	Nota
P_1	O Mobiliário urbano está dentro da faixa de serviço de 70 cm ?	Sim	-
P_2	Qual a largura livre do Passeio ?	Acima de 1.50 m	10
P_3	Tipo de revestimento da calçada ?	Ladrilho Hidráulico	10
P_4	Existencia de Buracos ?	Poucos	5
P_5	Condições Gerais do Piso e meio-fio da calçada ?	Ótimo(a)	10
P_6	Presença de desniveis ?	Nenhum	10
P_7	Tem rebaixamento de calçada para Pedestre ?	Não	10
P_8	Possui piso tátil ao longo da Calçada ?	Sim	-
P_9	A calçada Possui Rebaixamento de Veiculos correto ?	Não	0
P_10	Existencia de altura livre menor que 2,10 m ?	Não	-
P_11	O Passeio está no padrao da SMPU ?	Sim	5
P_12	A testada possui prática de estacionamento sobre o passeio ?	Não	10
P_13	Existe algum dispositivo de Drenagem sobre a calçada ?	Não	0
P_14	Existe PED em frente a testada ?	Não	-
P_15	Existe FTP em frente a testada ?	Não	-
P_16	Classificação geral da calçada pelo pesquisador.	Ótimo(a)	10
