# Lote 4 - Rota: Contorno

Diagnóstico da Calçada	Qualidade do Serviço	
Endereço: Av.Contorno, 7190	<b>83</b>	<b>B</b>
Data do Registro: 31/10/2019 15:05:55		
Num. Lote CTM: 10010400020

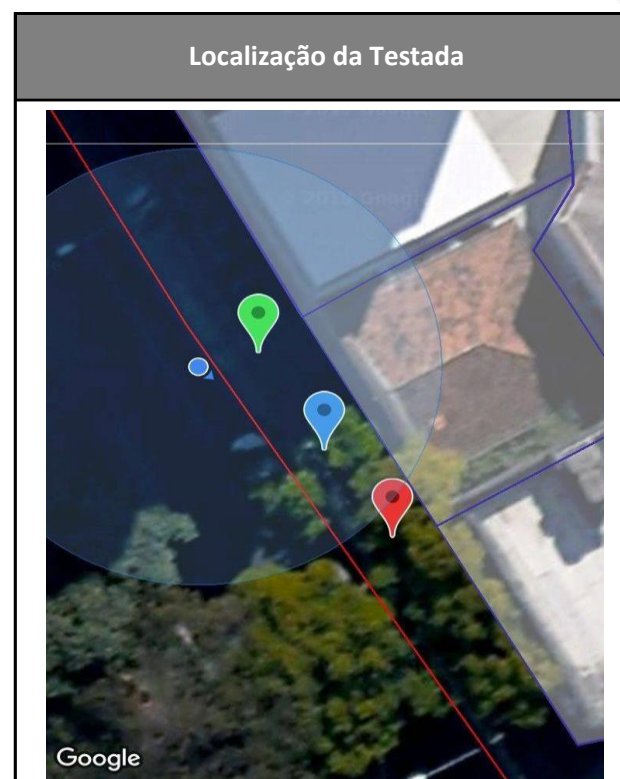
ID	Itens Avaliados	Respostas	Nota
P_1	O Mobiliário urbano está dentro da faixa de serviço de 70 cm ?	Sim	-
P_2	Qual a largura livre do Passeio ?	Acima de 1.50 m	10
P_3	Tipo de revestimento da calçada ?	Pedra Portuguesa	8
P_4	Existencia de Buracos ?	Poucos	5
P_5	Condições Gerais do Piso e meio-fio da calçada ?	Ótimo(a)	10
P_6	Presença de desniveis ?	Nenhum	10
P_7	Tem rebaixamento de calçada para Pedestre ?	Não	10
P_8	Possui piso tátil ao longo da Calçada ?	Não	-
P_9	A calçada Possui Rebaixamento de Veiculos correto ?	Sim	10
P_10	Existencia de altura livre menor que 2,10 m ?	Não	-
P_11	O Passeio está no padrao da SMPU ?	Não	0
P_12	A testada possui prática de estacionamento sobre o passeio ?	Não	10
P_13	Existe algum dispositivo de Drenagem sobre a calçada ?	Não	0
P_14	Existe PED em frente a testada ?	Não	-
P_15	Existe FTP em frente a testada ?	Não	-
P_16	Classificação geral da calçada pelo pesquisador.	Ótimo(a)	10
