Diagnóstico da Calçada	Qualidade do Serviço	
Endereço: Av. Portugal, s/nº	74	B
Data do Registro: 16/11/2019 10:57:18		
Num. Lote CTM: 200011603035

Diagnóstico da Calçada	Qualidade do Serviço		Complemento do Diagnóstico
Endereço: Av. Portugal, s/nº	74	B	
Data do Registro: 16/11/2019 10:57:18			
Num. Lote CTM: 200011603035

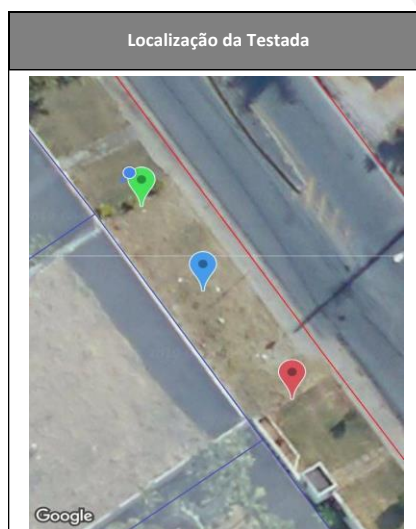
ID	Itens Avaliados	Respostas	Nota
P_1	O Mobiliário urbano está dentro da faixa de serviço de 70 cm ?	Sim	-
P_2	Qual a largura livre do Passeio ?	Entre 0.80 m e 1.20 m	4
P_3	Tipo de revestimento da calçada ?	Concreto	10
P_4	Existência de Buracos ?	Nenhum	10
P_5	Condições Gerais do Piso e meio-fio da calçada ?	Ótimo(a)	10
P_6	Presença de desníveis ?	Nenhum	10
P_7	Tem rebaixamento de calçada para Pedestre ?	Não	10
P_8	Possui piso tátil ao longo da Calçada ?	Não	-
P_9	A calçada Possui Rebaixamento de Veículos correto ?	N.A	0
P_10	Existência de altura livre menor que 2,10 m ?	Não	-
P_11	O Passeio está no padrão da SMPU ?	Não	0
P_12	A testada possui prática de estacionamento sobre o passeio ?	Não	10
P_13	Existe algum dispositivo de Drenagem sobre a calçada ?	Não	0
P_14	Existe PED em frente a testada ?	Não	-
P_15	Existe FTP em frente a testada ?	Não	-
P_16	Classificação geral da calçada pelo pesquisador.	Ótimo(a)	10
