# Lote 3 - Rota: Augusto de Lima

Diagnóstico da Calçada	Qualidade do Serviço	
Endereço: Av. Augusto de Lima, 1442	68	C
Data do Registro: 07/11/2019 10:20:17		
Num. Lote CTM: 10364800095

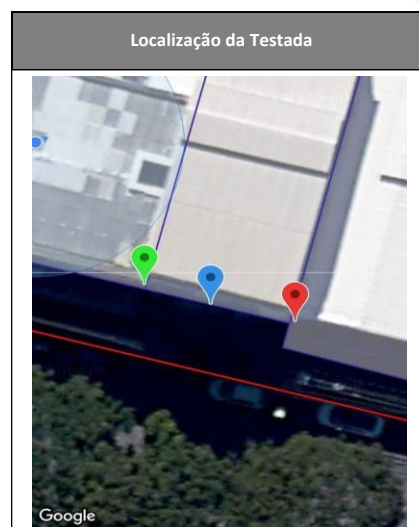
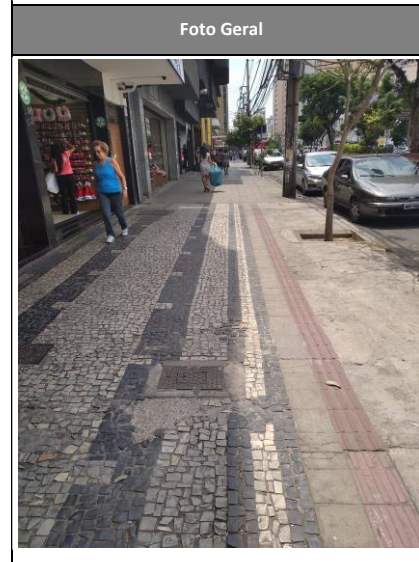
ID	Itens Avaliados	Respostas	Nota
P_1	O Mobiliario urbano está dentro da faixa de serviço de 70 cm ?	Sim	-
P_2	Qual a largura livre do Passeio ?	Acima de 1.50 m	10
P_3	Tipo de revestimento da caçada ?	Pedra Portuguesa	8
P_4	Existencia de Buracos ?	Poucos	5
P_5	Condições Gerais do Piso e meio-fio da calçada ?	Ótimo(a)	10
P_6	Presença de desníveis ?	Nenhum	10
P_7	Tem rebaixamento de calçada para Pedestre ?	Não	10
P_8	Possui piso tátil ao longo da Calçada ?	Sim	-
P_9	A calçada Possui Rebaixamento de Veiculos correto ?	N.A	0
P_10	Existencia de altura livre menor que 2,10 m ?	Não	-
P_11	O Passeio está no padrao da SMPU ?	Não	0
P_12	A testada possui prática de estacionamento sobre o passeio ?	Não	10
P_13	Existe algum dispositivo de Drenagem sobre a calçada ?	Não	0
P_14	Existe PED em frente a testada ?	Não	-
P_15	Existe FTP em frente a testada ?	Não	-
P_16	Classificação geral da calçada pelo pesquisador.	Regular	5

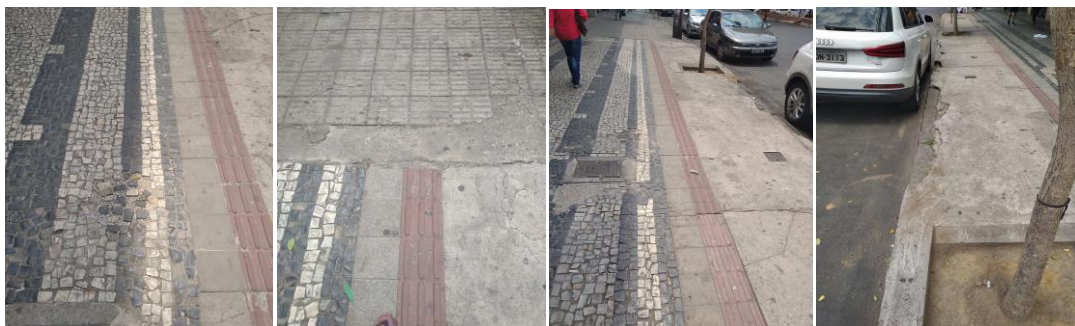
## Fotos Complementares - Detalhes do Passeio

ID	Itens Avaliados	Respostas	Nota
P_7_1	Qual tipo do Rebaixo ?	0	0
P_7_1_1	Se for do Tipo 1, Passeio possui largura livre de 1,2 m ?	0	0
P_7_1_2	Se for do Tipo 1, O rebaixo tem abas conforme a norma ?	0	0
P_7_2	A rampa do rebaixo tem Inclinação da norma (8,33%) ?	0	0
P_7_3	O rebaixo possui piso tátil ?	0	0
P_7_3_1	O piso tátil de alerta e direcional do rebaixo está conforme a norma ?	0	0
P_8_1	O piso tátil está no eixo da faixa livre ?	Não	0
P_8_2	Se tem uma leve mudança de direção está conforme a norma ?	Não	0
P_8_3	Se tem mudança de direção de 90º ou maior está conforme a norma ?	0	0
P_8_4	Se tem mudança de direção de três faixas direcionais está conforme a norma ?	0	0
P_8_5	Se tem mudança de direção de quatro faixas direcionais está conforme a norma?	0	0
P_8_6	Tem piso tátil em pontos de ônibus conforme a norma?	N.A	0
P_8_7	O piso tátil tem conexão com os lotes vizinhos?	Sim	0
P_8_8	O piso tátil está em boas condições aparentes?	Sim	0

P_8_9	O piso tátil apresenta desenho com bom senso?	Sim	0
P_13_1	Dispositivo de Drenagem está devidamente instalado e bem conservado?	0	0
P_13_2	Dispositivo de Drenagem oferece risco para caminamento seguro de pedestre?	0	0
