Diagnóstico da Calçada	Qualidade do Serviço	
Endereço: Av. Nossa Sra. Do Carmo, 900	57	C
Data do Registro: 12/11/2019 09:25:17		
Num. Lote CTM: 90178600235

Diagnóstico da Calçada	Qualidade do Serviço		Complemento do Diagnóstico
Endereço: Av. Nossa Sra. Do Carmo, 900 Data do Registro: 12/11/2019 09:25:17 Num. Lote CTM: 90178600235	57	C

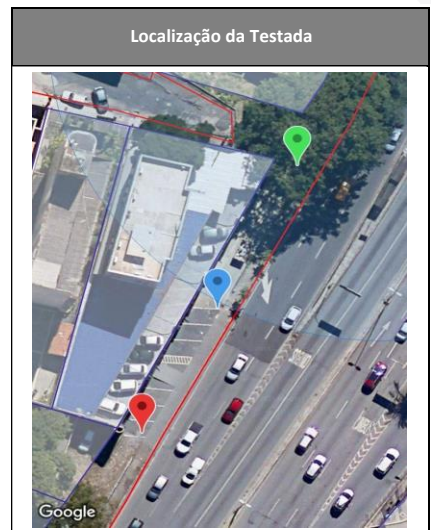
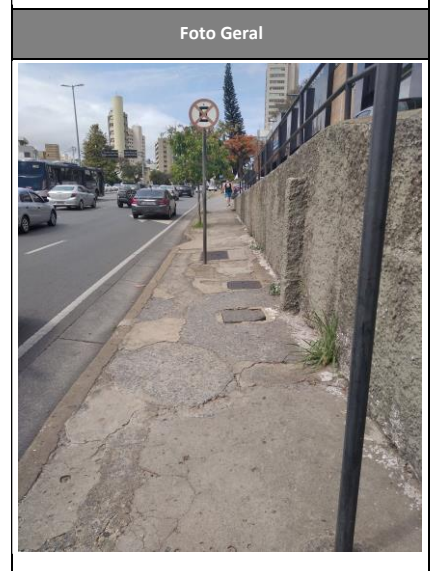
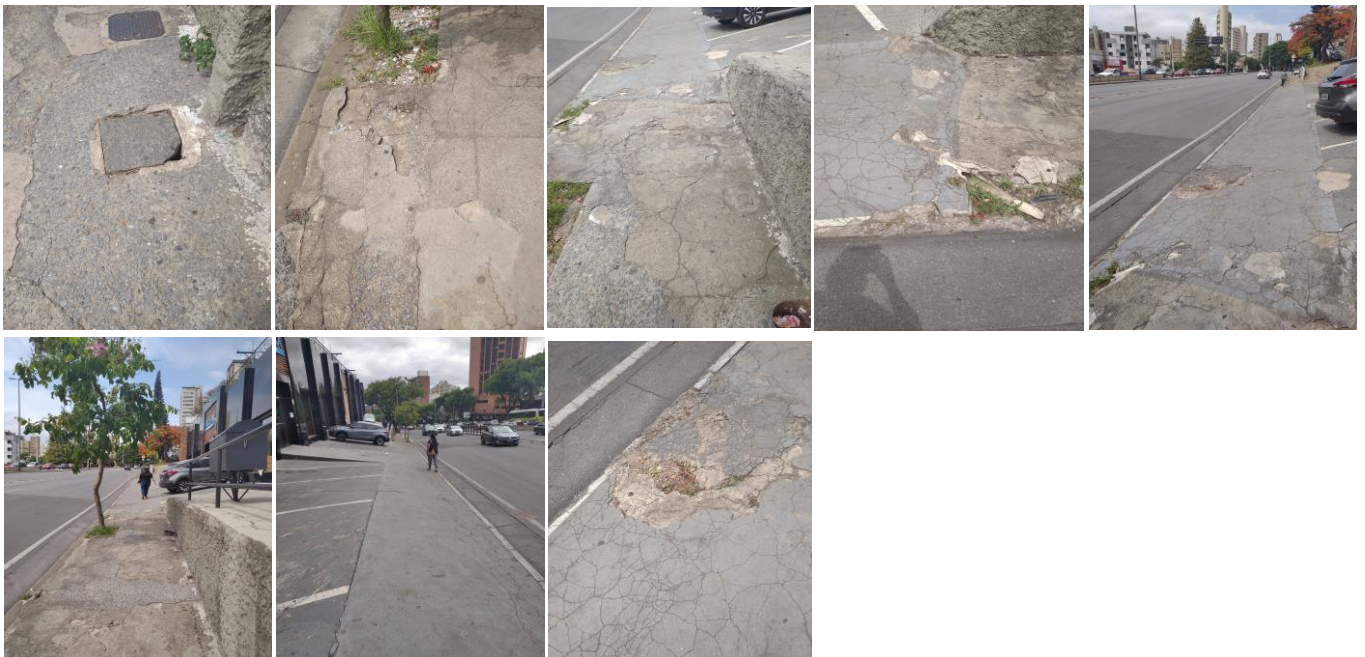
Fotos Complementares - Detalhes do Passeio

ID	Itens Avaliados	Respostas	Nota
P_1	O Mobiliário urbano está dentro da faixa de serviço de 70 cm ?	Não	-
P_2	Qual a largura livre do Passeio ?	Acima de 1.50 m	10
P_3	Tipo de revestimento da calçada ?	Concreto	10
P_4	Existência de Buracos ?	Poucos	5
P_5	Condições Gerais do Piso e meio-fio da calçada ?	Regular	5
P_6	Presença de desníveis ?	Leve	10
P_7	Tem rebaixamento de calçada para Pedestre ?	Não	10
P_8	Possui piso tátil ao longo da Calçada ?	Não	-
P_9	A calçada Possui Rebaixamento de Veículos correto ?	Não	0
P_10	Existência de altura livre menor que 2,10 m ?	Sim	-
P_11	O Passeio está no padrão da SMPU ?	Não	0
P_12	A testada possui prática de estacionamento sobre o passeio ?	Sim	0
P_13	Existe algum dispositivo de Drenagem sobre a calçada ?	Não	0
P_14	Existe PED em frente a testada ?	Não	-
P_15	Existe FTP em frente a testada ?	Não	-
P_16	Classificação geral da calçada pelo pesquisador.	Regular	5
