Diagnóstico da Calçada	Qualidade do Serviço	
Endereço: Av. Afonso Pena, 732	73	B
Data do Registro: 04/11/2019 10:58:10		
Num. Lote CTM: 10436300205

Diagnóstico da Calçada	Qualidade do Serviço		Complemento do Diagnóstico
Endereço: Av. Afonso Pena, 732 Data do Registro: 04/11/2019 10:58:10 Num. Lote CTM: 10436300205	73	B

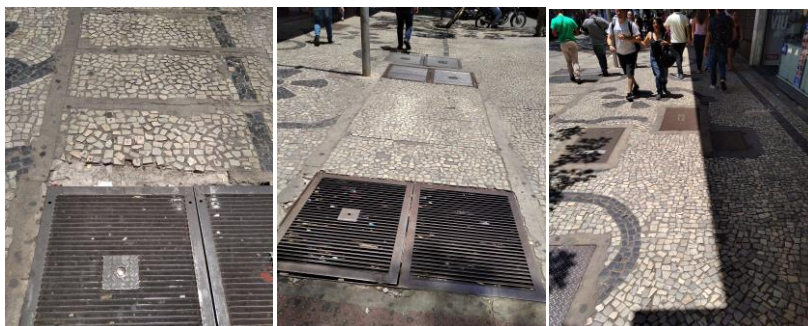
Fotos Complementares - Detalhes do Passeio

ID	Itens Avaliados	Respostas	Nota
P_1	O Mobiliário urbano está dentro da faixa de serviço de 70 cm ?	Sim	-
P_2	Qual a largura livre do Passeio ?	Acima de 1.50 m	10
P_3	Tipo de revestimento da calçada ?	Pedra Portuguesa	8
P_4	Existência de Buracos ?	Poucos	5
P_5	Condições Gerais do Piso e meio-fio da calçada ?	Ótimo(a)	10
P_6	Presença de desníveis ?	Nenhum	10
P_7	Tem rebaixamento de calçada para Pedestre ?	Não	10
P_8	Possui piso tátil ao longo da Calçada ?	Não	-
P_9	A calçada Possui Rebaixamento de Veículos correto ?	N.A	0
P_10	Existência de altura livre menor que 2,10 m ?	Não	-
P_11	O Passeio está no padrão da SMPU ?	Não	0
P_12	A testada possui prática de estacionamento sobre o passeio ?	Não	10
P_13	Existe algum dispositivo de Drenagem sobre a calçada ?	Sim	0
P_14	Existe PED em frente a testada ?	Não	-
P_15	Existe FTP em frente a testada ?	Não	-
P_16	Classificação geral da calçada pelo pesquisador.	Ótimo(a)	10
