Lote 4 - Rota: Contorno

FRATAR
ENGENHARIA CONSULTIVA

Diagnóstico da Calçada	Qualidade do Serviço	
Endereço: Av.Contorno, 9000	93	A
Data do Registro: 28/10/2019 16:50:36		
Num. Lote CTM: 10170200090

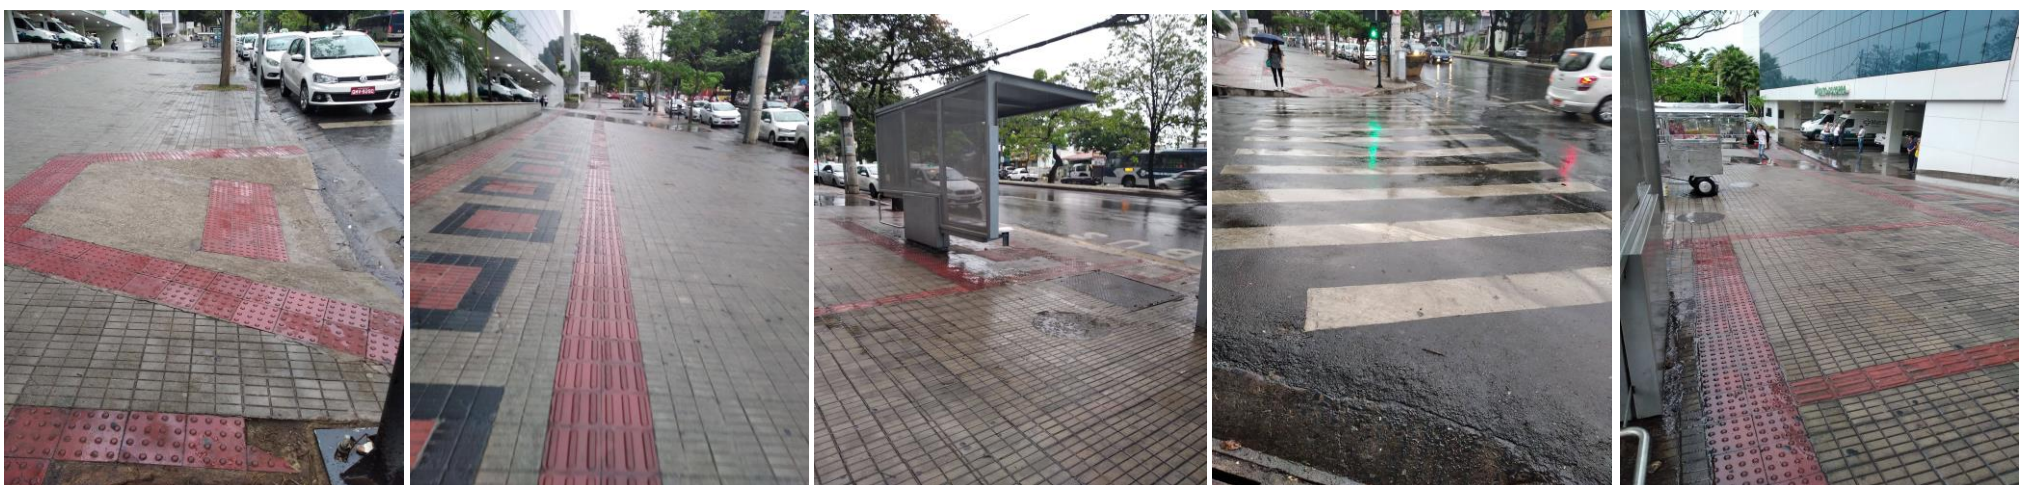
Fotos Complementares - Detalhes do Passeio

ID	Itens Avaliados	Respostas	Nota
P_1	O Mobiliário urbano está dentro da faixa de serviço de 70 cm ?	Sim	-
P_2	Qual a largura livre do Passeio ?	Acima de 1.50 m	10
P_3	Tipo de revestimento da calçada ?	Ladrilho Hidráulico	10
P_4	Existencia de Buracos ?	Nenhum	10
P_5	Condições Gerais do Piso e meio-fio da calçada ?	Ótimo(a)	10
P_6	Presença de desniveis ?	Nenhum	10
P_7	Tem rebaixamento de calçada para Pedestre ?	Sim	8
P_8	Possui piso tátil ao longo da Calçada ?	Sim	-
P_9	A calçada Possui Rebaixamento de Veiculos correto ?	Sim	10
P_10	Existencia de altura livre menor que 2,10 m ?	Não	-
P_11	O Passeio está no padrao da SMPU ?	Sim	5
P_12	A testada possui prática de estacionamento sobre o passeio ?	Não	10
P_13	Existe algum dispositivo de Drenagem sobre a calçada ?	Não	0
P_14	Existe PED em frente a testada ?	Sim	-
P_15	Existe FTP em frente a testada ?	Sim	-
P_16	Classificação geral da calçada pelo pesquisador.	Ótimo(a)	10
