Diagnóstico da Calçada	Qualidade do Serviço	
Endereço: Rua Curitiba, 1033	78	B
Data do Registro: 12/11/2019 11:20:40		
#N/D

Diagnóstico da Calçada	Qualidade do Serviço		Complemento do Diagnóstico
Endereço: Rua Curitiba, 1033 Data do Registro: 12/11/2019 11:20:40 #N/D	78	B

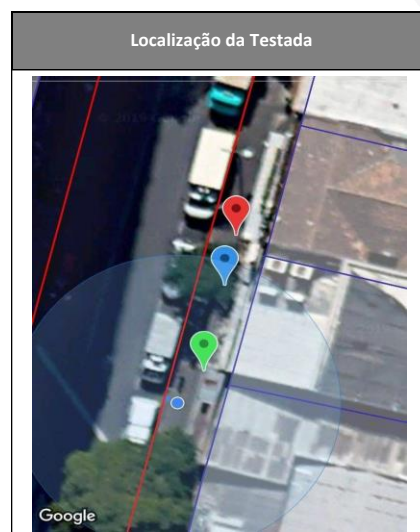
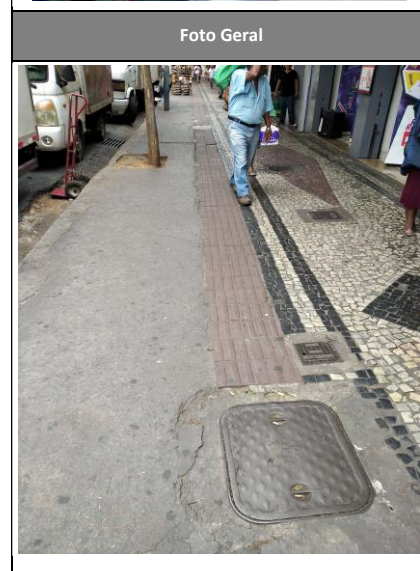
ID	Itens Avaliados	Respostas	Nota
P_1	O Mobiliário urbano está dentro da faixa de serviço de 70 cm ?	Sim	-
P_2	Qual a largura livre do Passeio ?	Acima de 1.50 m	10
P_3	Tipo de revestimento da caçada ?	Pedra Portuguesa	8
P_4	Existência de Buracos ?	Nenhum	10
P_5	Condições Gerais do Piso e meio-fio da calçada ?	Ótimo(a)	10
P_6	Presença de desníveis ?	Nenhum	10
P_7	Tem rebaixamento de calçada para Pedestre ?	Não	10
P_8	Possui piso tátil ao longo da Calçada ?	Sim	-
P_9	A calçada Possui Rebaixamento de Veículos correto ?	N.A	0
P_10	Existência de altura livre menor que 2,10 m ?	Não	-
P_11	O Passeio está no padrão da SMPU ?	Não	0
P_12	A testada possui prática de estacionamento sobre o passeio ?	Não	10
P_13	Existe algum dispositivo de Drenagem sobre a calçada ?	Não	0
P_14	Existe PED em frente a testada ?	Não	-
P_15	Existe FTP em frente a testada ?	Não	-
P_16	Classificação geral da calçada pelo pesquisador.	Ótimo(a)	10
