# Lote 1 - Rota: Padre Pedro Pinto

| Diagnóstico da Calçada | Qualidade do Serviço | |
| Endereço: Rua Padre Pedro Pinto, 6310 | 47 | D |
| Num. Lote CTM: 190522700200 | | |

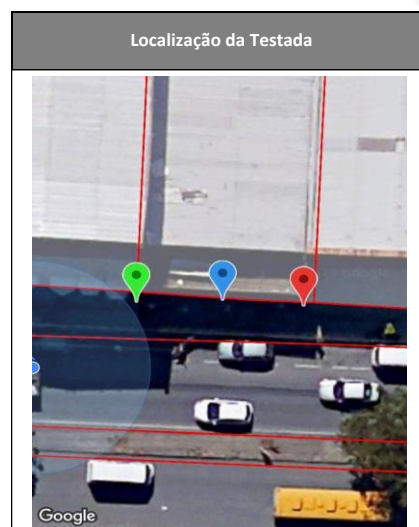
| ID | Itens Avaliados | Respostas | Nota |
|---|--|---|---|
| P_4 | Existência de Buracos ? | Poucos | 5 |
| P_5 | Condições Gerais do Piso e meio-fio da calçada ? | Regular | 5 |
| P_6 | Presença de desníveis ? | Severo | 0 |
| P_9 | A calçada Possui Rebaixamento de Veículos correto ? | Não | 0 |
| P_11 | O Passeio está no padrão da SMPU ? | Não | 0 |
| P_13 | Existe algum dispositivo de Drenagem sobre a calçada ? | Sim | 0 |

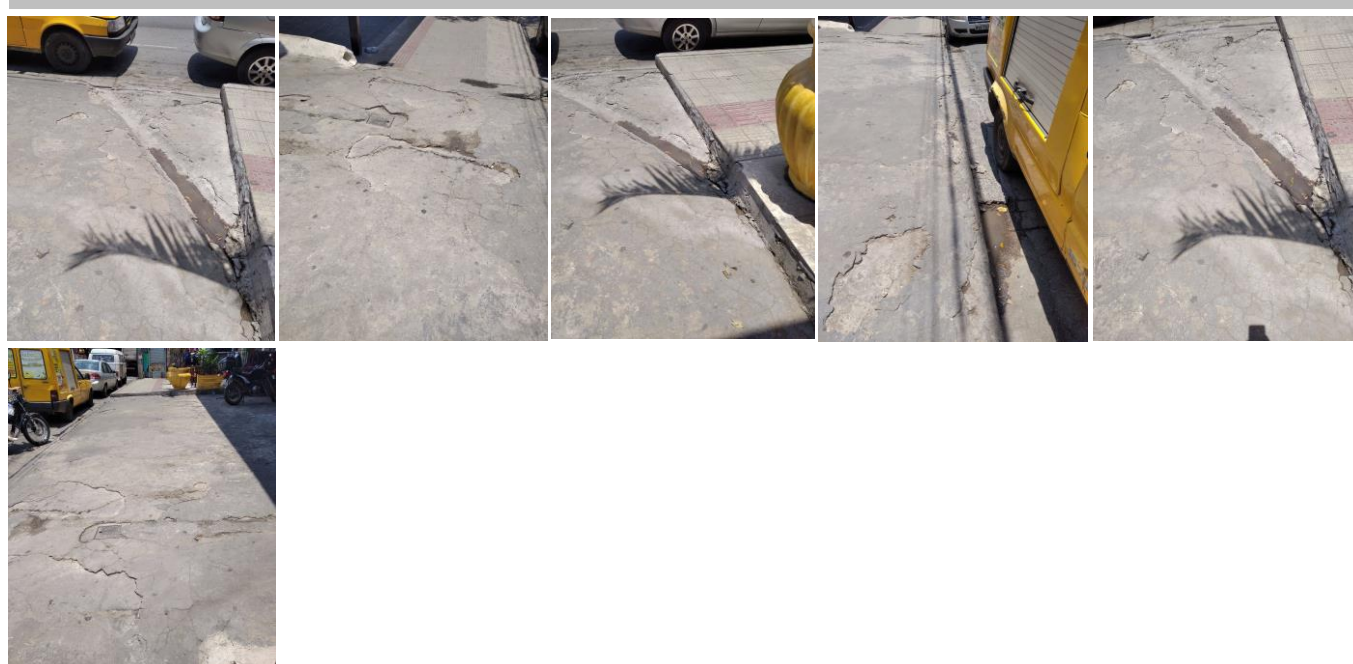
## Fotos Complementares - Detalhes do Passeio

| ID | Itens Avaliados | Respostas | Nota |
|---|---|---|---|
| P_13_1 | Dispositivo de Drenagem está devidamente instalado e bem conservado? | Não | 0 |
| P_13_2 | Dispositivo de Drenagem oferece risco para caminamento seguro de pedestre? | Sim | 0 |
