Lote 4 - Rota: Contorno

FRATAR
ENGENHARIA CONSULTIVA

Diagnóstico da Calçada	Qualidade do Serviço	
Endereço: Av.Contorno, s/nº	69	C
Data do Registro: 05/11/2019 12:11:29		
Num. Lote CTM: 80003000295

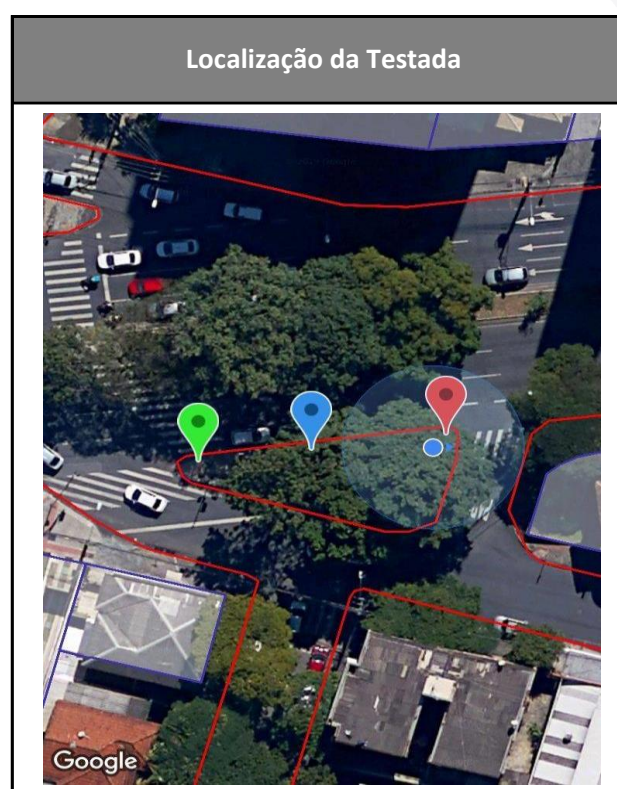
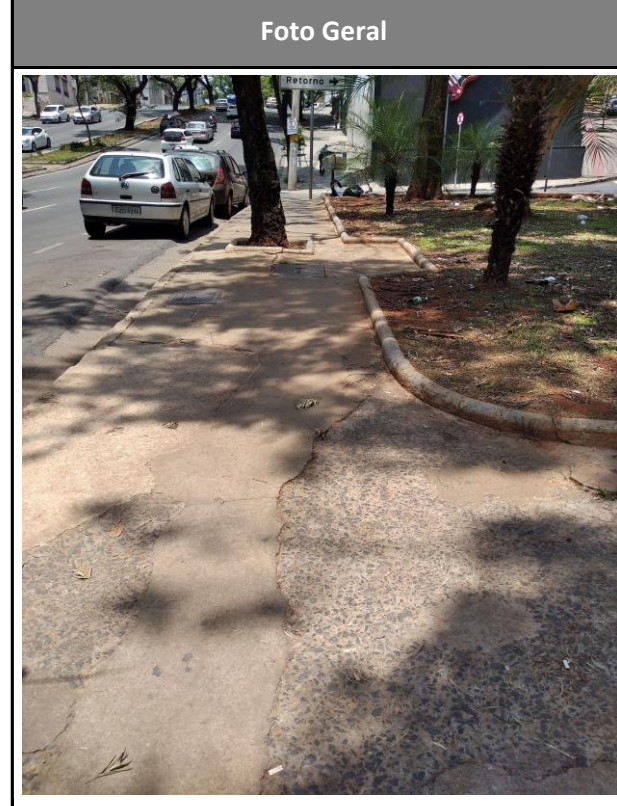
ID	Itens Avaliados	Respostas	Nota
P_1	O Mobiliário urbano está dentro da faixa de serviço de 70 cm ?	Sim	-
P_2	Qual a largura livre do Passeio ?	Acima de 1.50 m	10
P_3	Tipo de revestimento da calçada ?	Concreto	10
P_4	Existencia de Buracos ?	Poucos	5
P_5	Condições Gerais do Piso e meio-fio da calçada ?	Regular	5
P_6	Presença de desniveis ?	Nenhum	10
P_7	Tem rebaixamento de calçada para Pedestre ?	Sim	9
P_8	Possui piso tátil ao longo da Calçada ?	Não	-
P_9	A calçada Possui Rebaixamento de Veiculos correto ?	N.A	0
P_10	Existencia de altura livre menor que 2,10 m ?	Não	-
P_11	O Passeio está no padrao da SMPU ?	Não	0
P_12	A testada possui prática de estacionamento sobre o passeio ?	Não	10
P_13	Existe algum dispositivo de Drenagem sobre a calçada ?	Não	0
P_14	Existe PED em frente a testada ?	Não	-
P_15	Existe FTP em frente a testada ?	Sim	-
P_16	Classificação geral da calçada pelo pesquisador.	Ótimo(a)	10

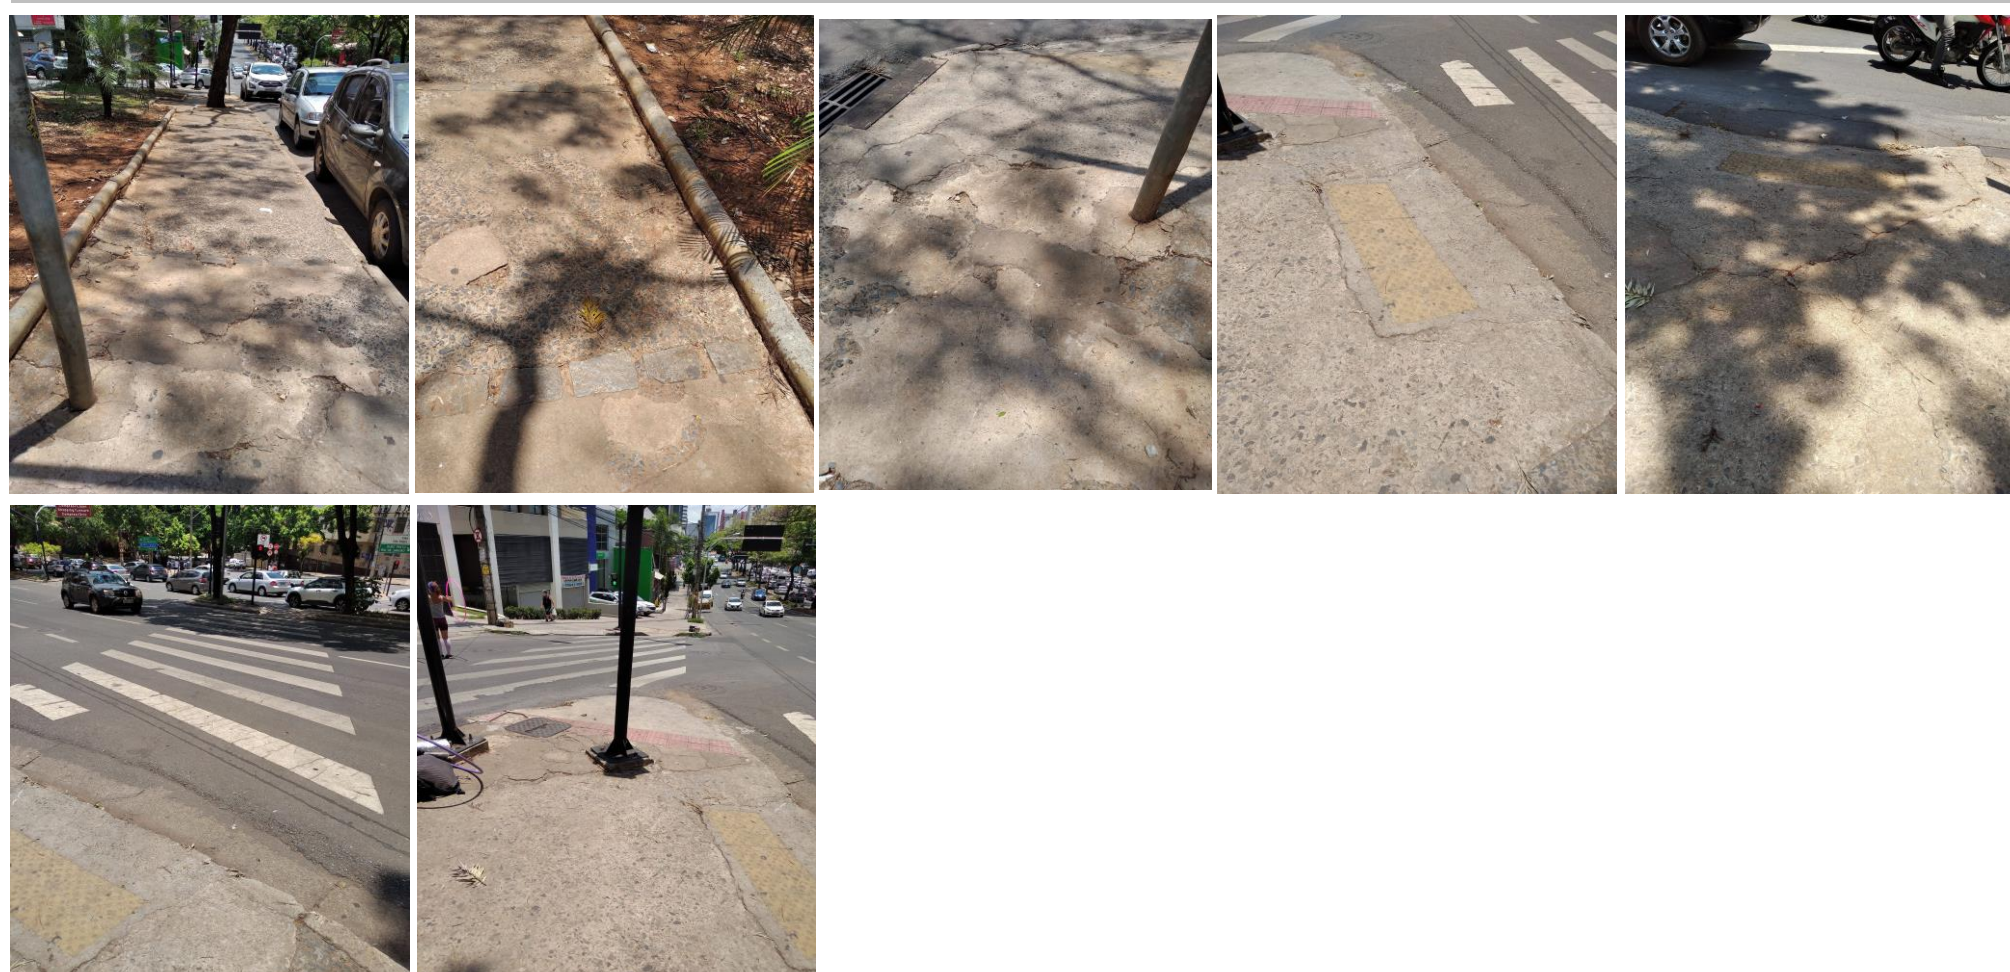
Fotos Complementares - Detalhes do Passeio

ID	Itens Avaliados	Respostas	Nota
P_7_1	Qual tipo do Rebaixo ?	Outro	0
P_7_1_1	Se for do Tipo 1, Passeio possui largura livre de 1,2 m ?	0	0
P_7_1_2	Se for do Tipo 1, O rebaixo tem abas conforme a norma ?	0	0
P_7_2	A rampa do rebaixo tem Inclinação da norma (8,33%) ?	Sim	0
P_7_3	O rebaixo possui piso tátil ?	Tem só piso de alerta	-1
P_7_3_1	O piso tátil de alerta e direcional do rebaixo está conforme a norma ?	Sim	0
P_8_1	O piso tátil está no eixo da faixa livre ?	0	0
P_8_2	Se tem uma leve mudança de direção está conforme a norma ?	0	0
P_8_3	Se tem mudança de direção de 90º ou maior está conforme a norma ?	0	0
P_8_4	Se tem mudança de direção de três faixas direcionais está conforme a norma ?	0	0
P_8_5	Se tem mudança de direção de quatro faixas direcionais está conforme a norma?	0	0
P_8_6	Tem piso tátil em pontos de ônibus conforme a norma?	0	0
P_8_7	O piso tátil tem conexão com os lotes vizinhos?	0	0
P_8_8	O piso tátil está em boas condições aparentes?	0	0

P_8_9	O piso tátil apresenta desenho com bom senso?	0	0
P_13_1	Dispositivo de Drenagem está devidamente instalado e bem conservado?	0	0
P_13_2	Dispositivo de Drenagem oferece risco para caminhamento seguro de pedestre?	0	0
