Diagnóstico da Calçada	Qualidade do Serviço	
Endereço: Av. Ivaí, 555	65	C
Data do Registro: 12/11/2019 13:58:22		
Num. Lote CTM: 130581300210

Diagnóstico da Calçada	Qualidade do Serviço		Complemento do Diagnóstico
Endereço: Av. Ivaí, 555 Data do Registro: 12/11/2019 13:58:22 Num. Lote CTM: 130581300210	65	C

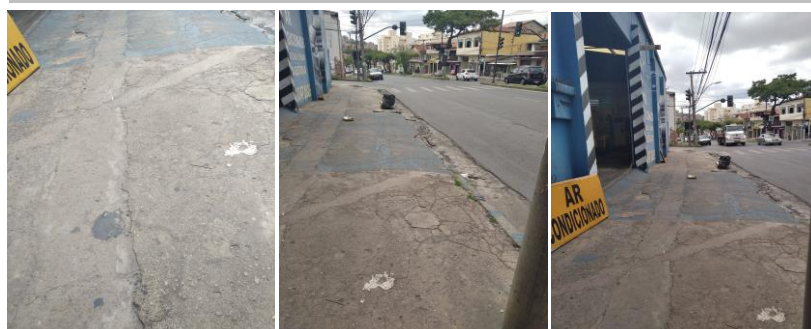
Fotos Complementares - Detalhes do Passeio

ID	Itens Avaliados	Respostas	Nota
P_1	O Mobiliário urbano está dentro da faixa de serviço de 70 cm ?	Sim	-
P_2	Qual a largura livre do Passeio ?	Acima de 1.50 m	10
P_3	Tipo de revestimento da calçada ?	Concreto	10
P_4	Existência de Buracos ?	Poucos	5
P_5	Condições Gerais do Piso e meio-fio da calçada ?	Regular	5
P_6	Presença de desníveis ?	Nenhum	10
P_7	Tem rebaixamento de calçada para Pedestre ?	Não	10
P_8	Possui piso tátil ao longo da Calçada ?	Não	-
P_9	A calçada Possui Rebaixamento de Veículos correto ?	Não	0
P_10	Existência de altura livre menor que 2,10 m ?	Não	-
P_11	O Passeio está no padrão da SMPU ?	Não	0
P_12	A testada possui prática de estacionamento sobre o passeio ?	Não	10
P_13	Existe algum dispositivo de Drenagem sobre a calçada ?	Não	0
P_14	Existe PED em frente a testada ?	Não	-
P_15	Existe FTP em frente a testada ?	Não	-
P_16	Classificação geral da calçada pelo pesquisador.	Regular	5
