Lote 1 - Rota: Noroeste

FRATAR
ENGENHARIA CONSULTIVA

Diagnóstico da Calçada	Qualidade do Serviço	
Endereço: Av. Brigadeiro Eduardo Gomes, 847	80	B
Data do Registro: 26/11/2019 15:01:05		
Num. Lote CTM: 130475000350

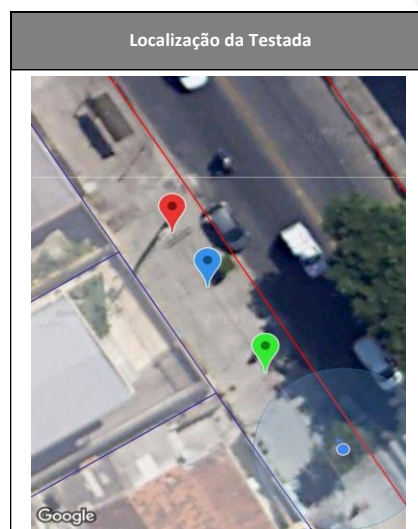
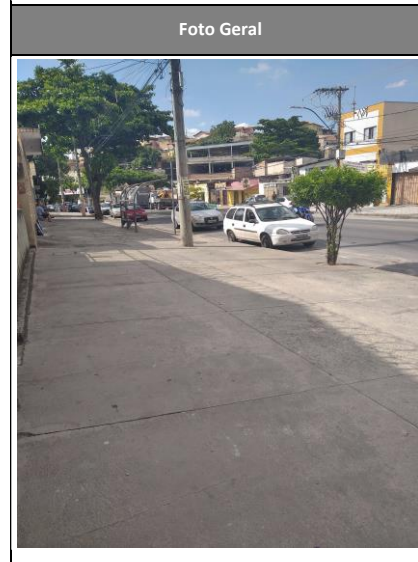
ID	Itens Avaliados	Respostas	Nota
P_1	O Mobiliário urbano está dentro da faixa de serviço de 70 cm ?	Sim	-
P_2	Qual a largura livre do Passeio ?	Acima de 1.50 m	10
P_3	Tipo de revestimento da calçada ?	Concreto	10
P_4	Existência de Buracos ?	Nenhum	10
P_5	Condições Gerais do Piso e meio-fio da calçada ?	Ótimo(a)	10
P_6	Presença de desníveis ?	Nenhum	10
P_7	Tem rebaixamento de calçada para Pedestre ?	Não	10
P_8	Possui piso tátil ao longo da Calçada ?	Não	-
P_9	A calçada Possui Rebaixamento de Veículos correto ?	Não	0
P_10	Existência de altura livre menor que 2,10 m ?	Não	-
P_11	O Passeio está no padrão da SMPU ?	Não	0
P_12	A testada possui prática de estacionamento sobre o passeio ?	Não	10
P_13	Existe algum dispositivo de Drenagem sobre a calçada ?	Não	0
P_14	Existe PED em frente a testada ?	Não	-
P_15	Existe FTP em frente a testada ?	Não	-
P_16	Classificação geral da calçada pelo pesquisador.	Ótimo(a)	10
