# Lote 1 - Rota: Noroeste

Diagnóstico da Calçada	Qualidade do Serviço	
Endereço: Av. Ivaí, 497	52	C
Data do Registro: 12/11/2019 13:53:31		
Num. Lote CTM: 13058000570

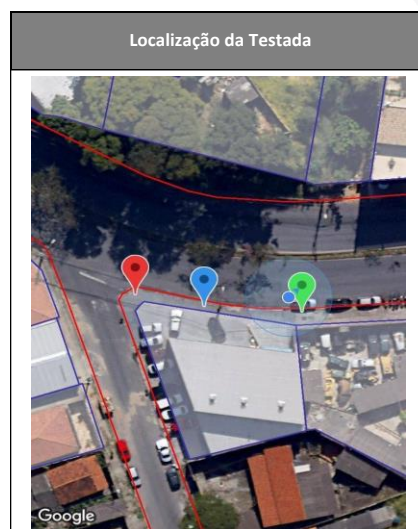
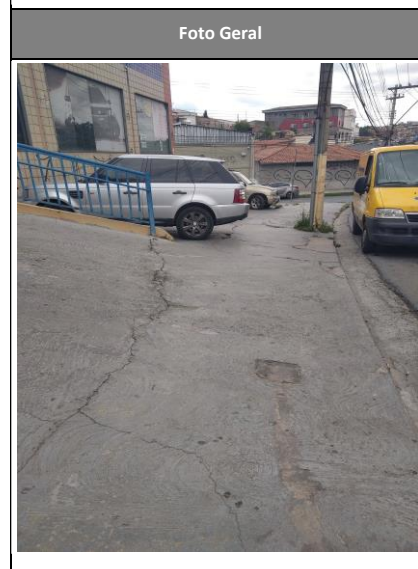
ID	Itens Avaliados	Respostas	Nota
P_1	O Mobiliário urbano está dentro da faixa de serviço de 70 cm ?	Sim	-
P_2	Qual a largura livre do Passeio ?	Acima de 1.50 m	10
P_3	Tipo de revestimento da calçada ?	Concreto	10
P_4	Existência de Buracos ?	Poucos	5
P_5	Condições Gerais do Piso e meio-fio da calçada ?	Regular	5
P_6	Presença de desníveis ?	Leve	7
P_7	Tem rebaixamento de calçada para Pedestre ?	Não	10
P_8	Possui piso tátil ao longo da Calçada ?	Não	-
P_9	A calçada Possui Rebaixamento de Veículos correto ?	Não	0
P_10	Existência de altura livre menor que 2,10 m ?	Não	-
P_11	O Passeio está no padrão da SMPU ?	Não	0
P_12	A testada possui prática de estacionamento sobre o passeio ?	Sim	0
P_13	Existe algum dispositivo de Drenagem sobre a calçada ?	Não	0
P_14	Existe PED em frente a testada ?	Não	-
P_15	Existe FTP em frente a testada ?	Não	-
P_16	Classificação geral da calçada pelo pesquisador.	Regular	5
