Lote 4 - Rota: Raja Gabaglia

FRATAR
ENGENHARIA CONSULTIVA

Diagnóstico da Calçada	Qualidade do Serviço	
Endereço: Av. Raja Gabaglia, 1002 Data do Registro: 07/11/2019 09:53:18 Num. Lote CTM: 90549700580	90	B

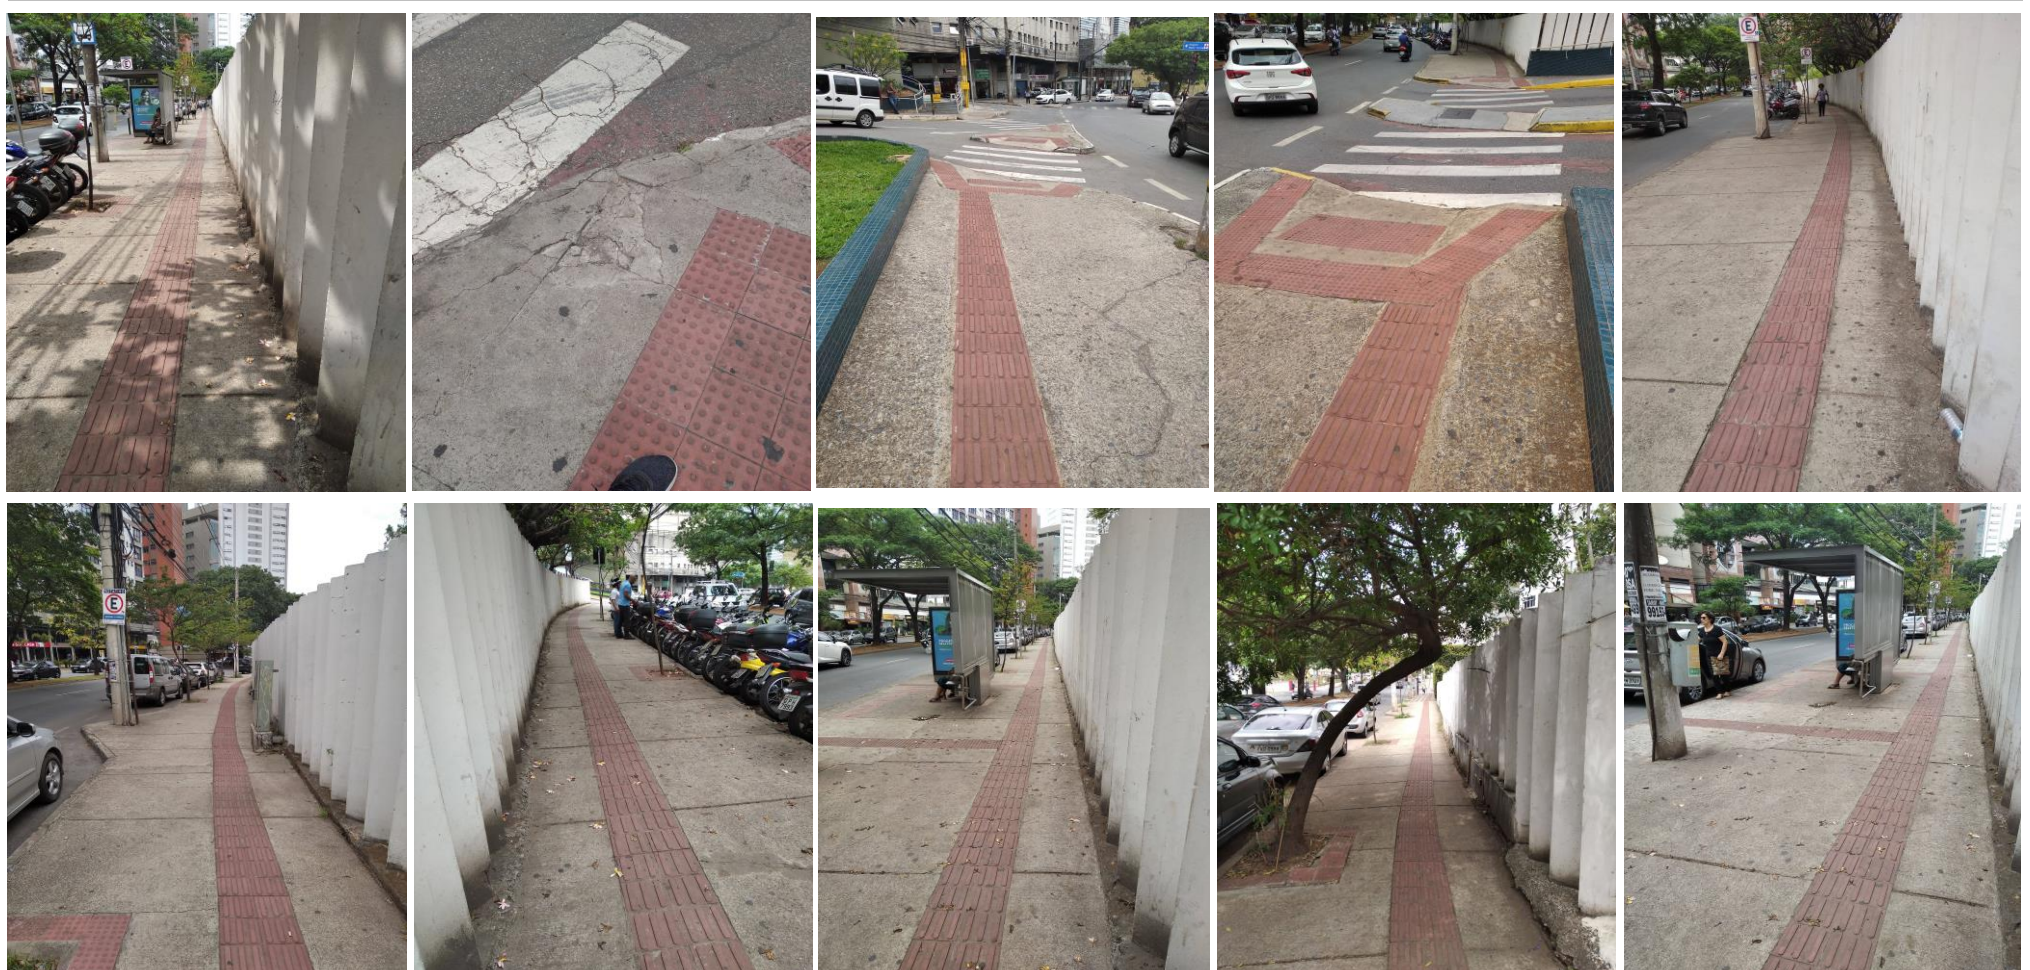
Fotos Complementares - Detalhes do Passeio

ID	Itens Avaliados	Respostas	Nota
P_1	O Mobiliário urbano está dentro da faixa de serviço de 70 cm ?	Sim	-
P_2	Qual a largura livre do Passeio ?	Entre 1.20 m e 1.50 m	6
P_3	Tipo de revestimento da calçada ?	Concreto	10
P_4	Existência de Buracos ?	Poucos	5
P_5	Condições Gerais do Piso e meio-fio da calçada ?	Ótimo(a)	10
P_6	Presença de desniveis ?	Nenhum	10
P_7	Tem rebaixamento de calçada para Pedestre ?	Sim	9
P_8	Possui piso tátil ao longo da Calçada ?	Sim	-
P_9	A calçada Possui Rebaixamento de Veículos correto ?	Sim	10
P_10	Existência de altura livre menor que 2,10 m ?	Sim	-
P_11	O Passeio está no padrão da SMPU ?	Sim	5
P_12	A testada possui prática de estacionamento sobre o passeio ?	Não	10
P_13	Existe algum dispositivo de Drenagem sobre a calçada ?	Não	0
P_14	Existe PED em frente a testada ?	Sim	-
P_15	Existe FTP em frente a testada ?	Não	-
P_16	Classificação geral da calçada pelo pesquisador.	Ótimo(a)	10

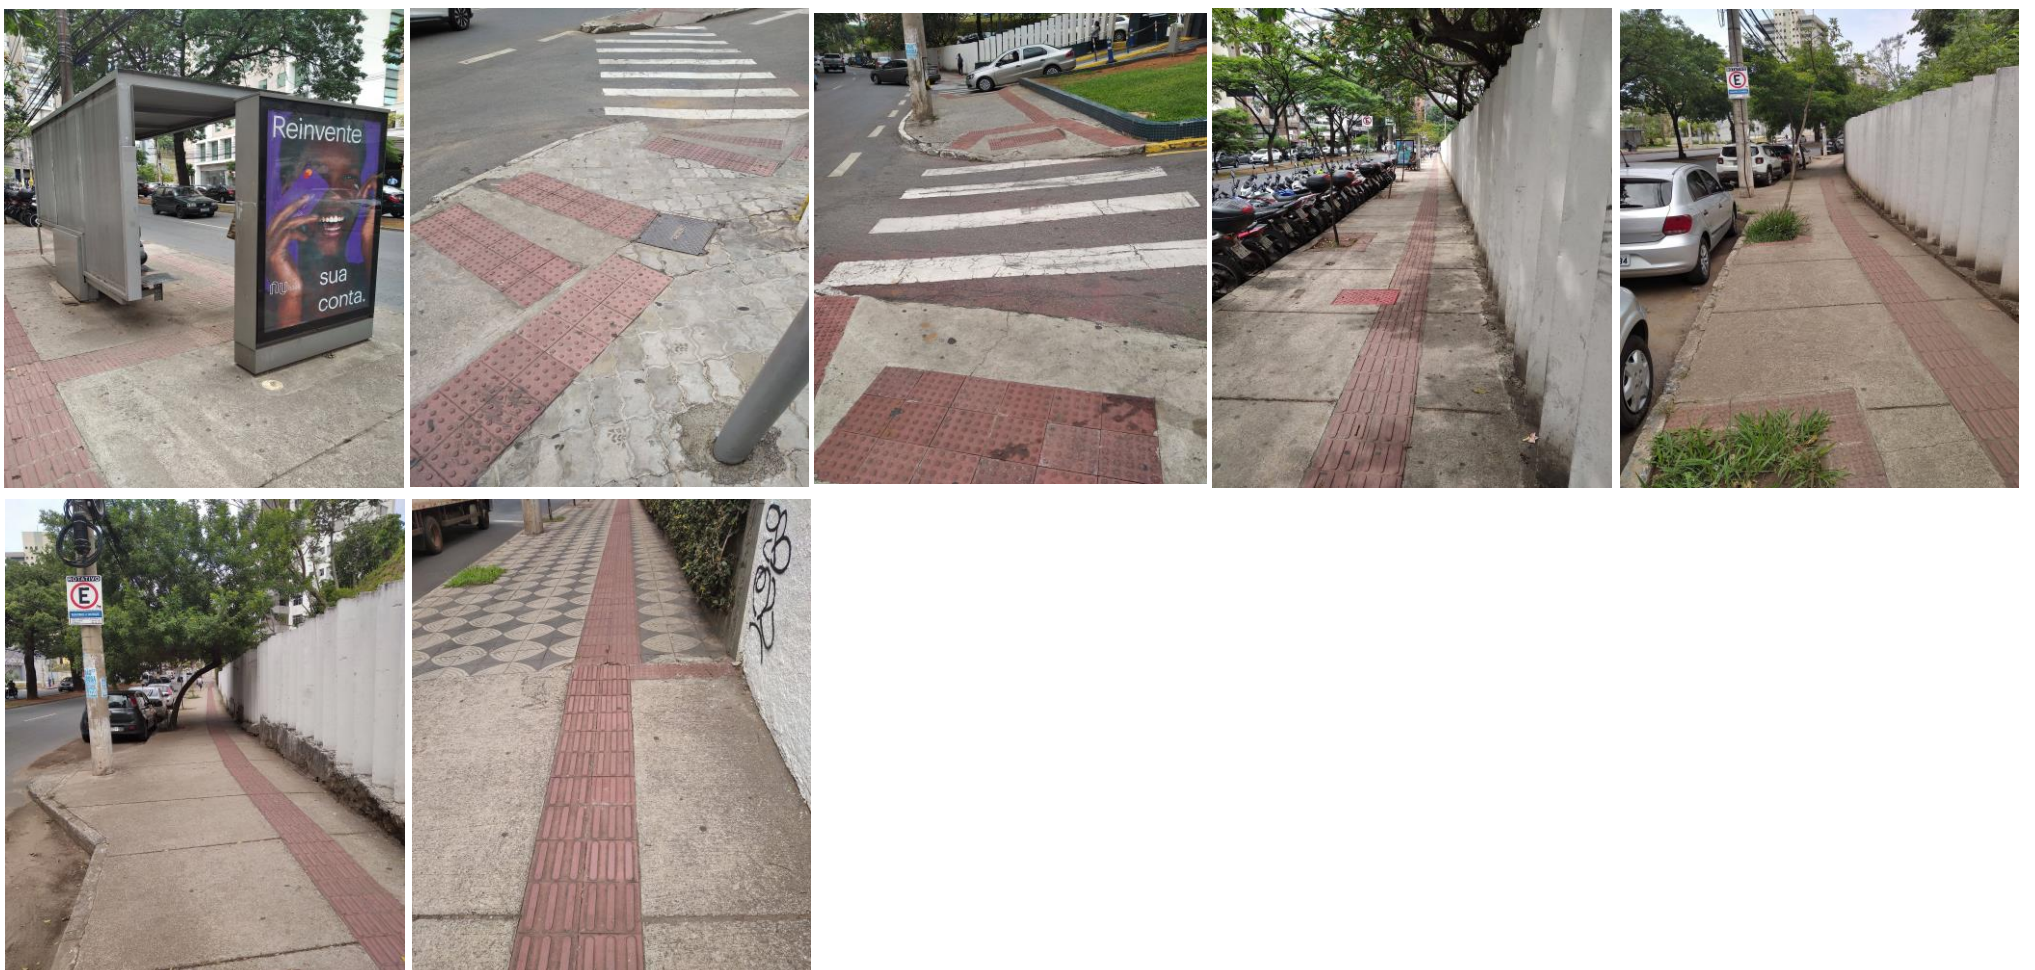
Fotos Complementares - Detalhes do Passeio

ID	Itens Avaliados	Respostas	Nota
P_7_1	Qual tipo do Rebaixo ?	Rebaixo Tipo 1 (trapézio)	0
P_7_1_1	Se for do Tipo 1, Passeio possui largura livre de 1,2 m ?	Sim	0
P_7_1_2	Se for do Tipo 1, O rebaixo tem abas conforme a norma ?	Sim	0
P_7_2	A rampa do rebaixo tem Inclinação da norma (8,33%) ?	Sim	0
P_7_3	O rebaixo possui piso tátil ?	Tem só piso de alerta	-1
P_7_3_1	O piso tátil de alerta e direcional do rebaixo está conforme a norma ?	Sim	-1
P_8_1	O piso tátil está no eixo da faixa livre ?	Não	0
P_8_2	Se tem uma leve mudança de direção está conforme a norma ?	Sim	0
P_8_3	Se tem mudança de direção de 90º ou maior está conforme a norma ?	N.A	0
P_8_4	Se tem mudança de direção de três faixas direcionais está conforme a norma ?	Não	0
P_8_5	Se tem mudança de direção de quatro faixas direcionais está conforme a norma?	N.A	0
P_8_6	Tem piso tátil em pontos de ônibus conforme a norma?	Sim	0
P_8_7	O piso tátil tem conexão com os lotes vizinhos?	Sim	0

P_8_8	O piso tátil está em boas condições aparentes?	Sim	0
P_8_9	O piso tátil apresenta desenho com bom senso?	Sim	0
P_13_1	Dispositivo de Drenagem está devidamente instalado e bem conservado?	0	0
P_13_2	Dispositivo de Drenagem oferece risco para caminhamento seguro de pedestre?	0	0
