Lote 1 - Rota: Padre Pedro Pinto

Diagnóstico da Calçada	Qualidade do Serviço	
Endereço: Rua Padre Pedro Pinto, s/nº	38	D
Data do Registro: 22/11/2019 11:16:10		
Num. Lote CTM: 190404800020

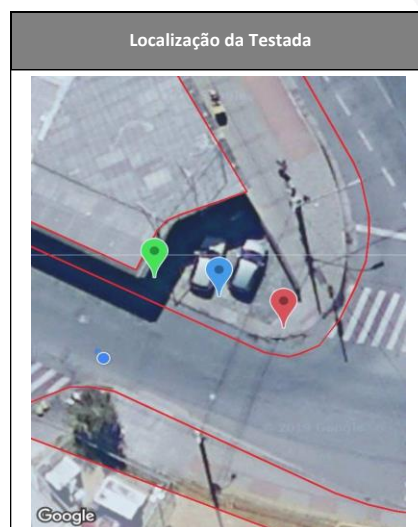
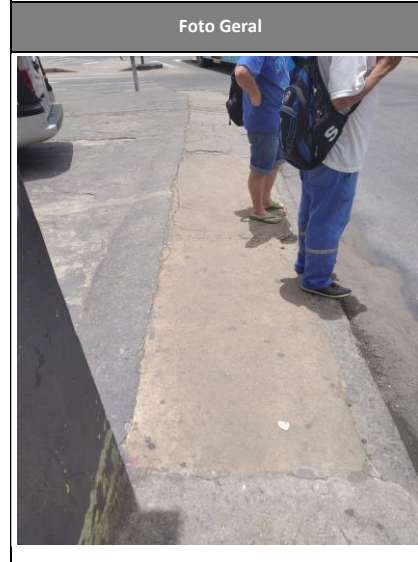
ID	Itens Avaliados	Respostas	Nota
P_1	O Mobiliário urbano está dentro da faixa de serviço de 70 cm ?	Sim	-
P_2	Qual a largura livre do Passeio ?	Entre 0.80 m e 1.20 m	4
P_3	Tipo de revestimento da calçada ?	Concreto	10
P_4	Existência de Buracos ?	Poucos	5
P_5	Condições Gerais do Piso e meio-fio da calçada ?	Regular	5
P_6	Presença de desníveis ?	Severo	0
P_7	Tem rebaixamento de calçada para Pedestre ?	Sim	4
P_8	Possui piso tátil ao longo da Calçada ?	Não	-
P_9	A calçada Possui Rebaixamento de Veículos correto ?	N.A	0
P_10	Existência de altura livre menor que 2,10 m ?	Não	-
P_11	O Passeio está no padrão da SMPU ?	Não	0
P_12	A testada possui prática de estacionamento sobre o passeio ?	Não	10
P_13	Existe algum dispositivo de Drenagem sobre a calçada ?	Não	0
P_14	Existe PED em frente a testada ?	Não	-
P_15	Existe FTP em frente a testada ?	Não	-
P_16	Classificação geral da calçada pelo pesquisador.	Ruim	0
