Diagnóstico da Calçada	Qualidade do Serviço	
Endereço: Av. Brigadeiro Eduardo Gomes, 1036	80	B
Data do Registro: 13/11/2019 14:15:27		
Num. Lote CTM: 130107100165

Lote 1 - Rota: Noroeste

FRATAR
ENGENHARIA CONSULTIVA

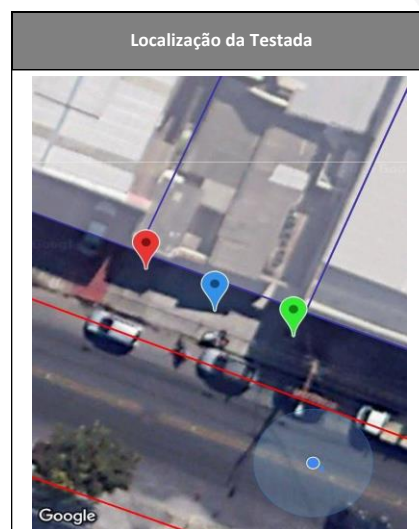
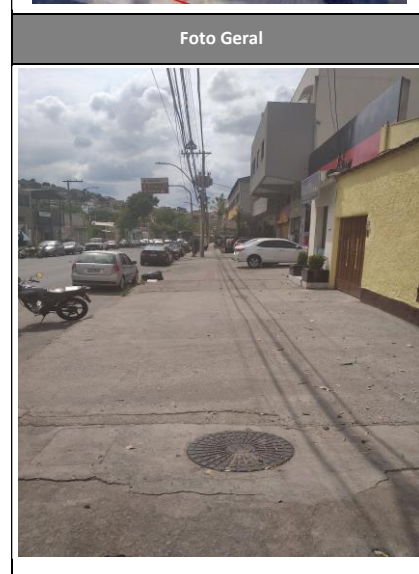
ID	Itens Avaliados	Respostas	Nota
P_1	O Mobiliário urbano está dentro da faixa de serviço de 70 cm ?	Sim	-
P_2	Qual a largura livre do Passeio ?	Acima de 1.50 m	10
P_3	Tipo de revestimento da calçada ?	Concreto	10
P_4	Existência de Buracos ?	Nenhum	10
P_5	Condições Gerais do Piso e meio-fio da calçada ?	Regular	5
P_6	Presença de desníveis ?	Nenhum	10
P_7	Tem rebaixamento de calçada para Pedestre ?	Não	10
P_8	Possui piso tátil ao longo da Calçada ?	Não	-
P_9	A calçada Possui Rebaixamento de Veículos correto ?	Sim	10
P_10	Existência de altura livre menor que 2,10 m ?	Não	-
P_11	O Passeio está no padrão da SMPU ?	Não	0
P_12	A testada possui prática de estacionamento sobre o passeio ?	Não	10
P_13	Existe algum dispositivo de Drenagem sobre a calçada ?	Não	0
P_14	Existe PED em frente a testada ?	Não	-
P_15	Existe FTP em frente a testada ?	Não	-
P_16	Classificação geral da calçada pelo pesquisador.	Regular	5
