Lote 1 - Rota: Padre Pedro Pinto

Diagnóstico da Calçada	Qualidade do Serviço	
Endereço: Rua Padre Pedro Pinto, 919	75	B
Data do Registro: 22/11/2019 09:56:12		
Num. Lote CTM: 190396900740

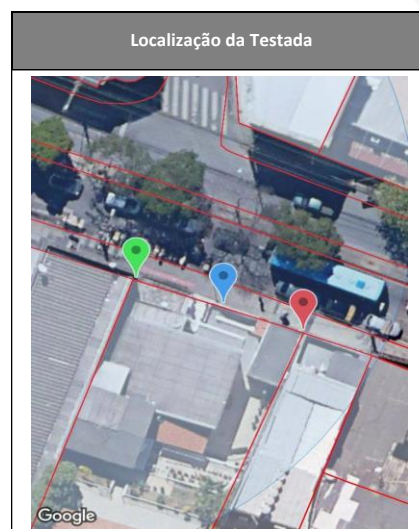
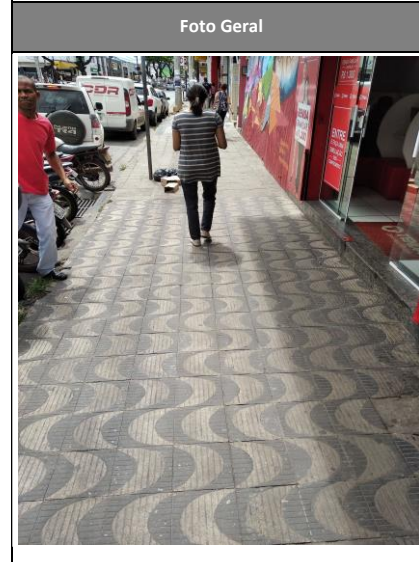
ID	Itens Avaliados	Respostas	Nota
P_1	O Mobiliário urbano está dentro da faixa de serviço de 70 cm ?	Sim	-
P_2	Qual a largura livre do Passeio ?	Acima de 1.50 m	10
P_3	Tipo de revestimento da calçada ?	Ladrilho Hidráulico	10
P_4	Existência de Buracos ?	Poucos	5
P_5	Condições Gerais do Piso e meio-fio da calçada ?	Ótimo(a)	10
P_6	Presença de desníveis ?	Nenhum	10
P_7	Tem rebaixamento de calçada para Pedestre ?	Não	10
P_8	Possui piso tátil ao longo da Calçada ?	Não	-
P_9	A calçada Possui Rebaixamento de Veículos correto ?	N.A	0
P_10	Existência de altura livre menor que 2,10 m ?	Não	-
P_11	O Passeio está no padrão da SMPU ?	Não	0
P_12	A testada possui prática de estacionamento sobre o passeio ?	Não	10
P_13	Existe algum dispositivo de Drenagem sobre a calçada ?	Não	0
P_14	Existe PED em frente a testada ?	Não	-
P_15	Existe FTP em frente a testada ?	Não	-
P_16	Classificação geral da calçada pelo pesquisador.	Ótimo(a)	10
