Lote 4 - Rota: Contorno

Diagnóstico da Calçada	Qualidade do Serviço	
Endereço: Av.Contorno, 6413	82	B
Data do Registro: 06/11/2019 16:44:31		
Num. Lote CTM: 90051200180

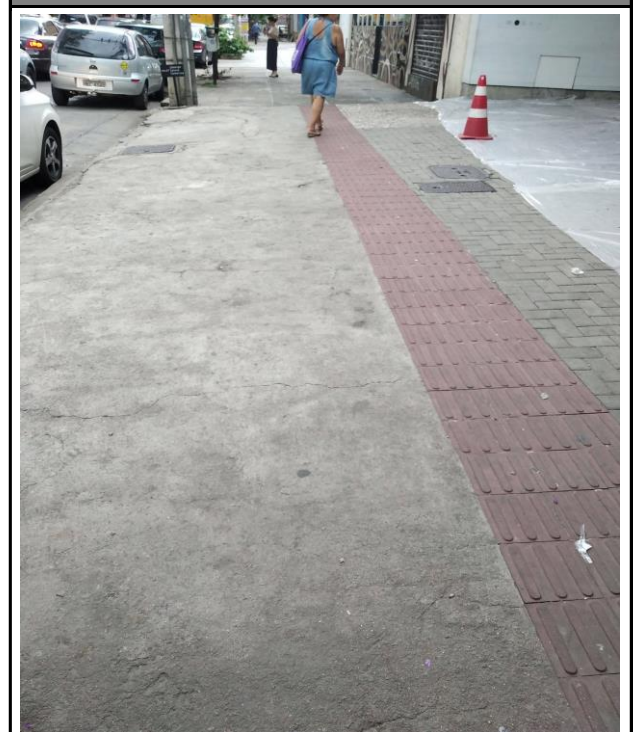
Foto Geral

ID	Itens Avaliados	Respostas	Nota
P_1	O Mobiliário urbano está dentro da faixa de serviço de 70 cm ?	Sim	-
P_2	Qual a largura livre do Passeio ?	Acima de 1.50 m	10
P_3	Tipo de revestimento da calçada ?	Concreto	10
P_4	Existencia de Buracos ?	Poucos	5
P_5	Condições Gerais do Piso e meio-fio da calçada ?	Ótimo(a)	10
P_6	Presença de desniveis ?	Leve	7
P_7	Tem rebaixamento de calçada para Pedestre ?	Não	10
P_8	Possui piso tátil ao longo da Calçada ?	Sim	-
P_9	A calçada Possui Rebaixamento de Veiculos correto ?	Sim	10
P_10	Existencia de altura livre menor que 2,10 m ?	Não	-
P_11	O Passeio está no padrao da SMPU ?	Não	0
P_12	A testada possui prática de estacionamento sobre o passeio ?	Não	10
P_13	Existe algum dispositivo de Drenagem sobre a calçada ?	Não	0
P_14	Existe PED em frente a testada ?	Não	-
P_15	Existe FTP em frente a testada ?	Não	-
P_16	Classificação geral da calçada pelo pesquisador.	Ótimo(a)	10
