Diagnóstico da Calçada	Qualidade do Serviço	
Endereço: Av. Álvares Cabral, 1366	71	B
Data do Registro: 20/11/2019 17:20:13		
Num. Lote CTM: 1011500060

Diagnóstico da Calçada	Qualidade do Serviço		Complemento do Diagnóstico
Endereço: Av. Álvares Cabral, 1366 Data do Registro: 20/11/2019 17:20:13 Num. Lote CTM: 10115000060	71	B

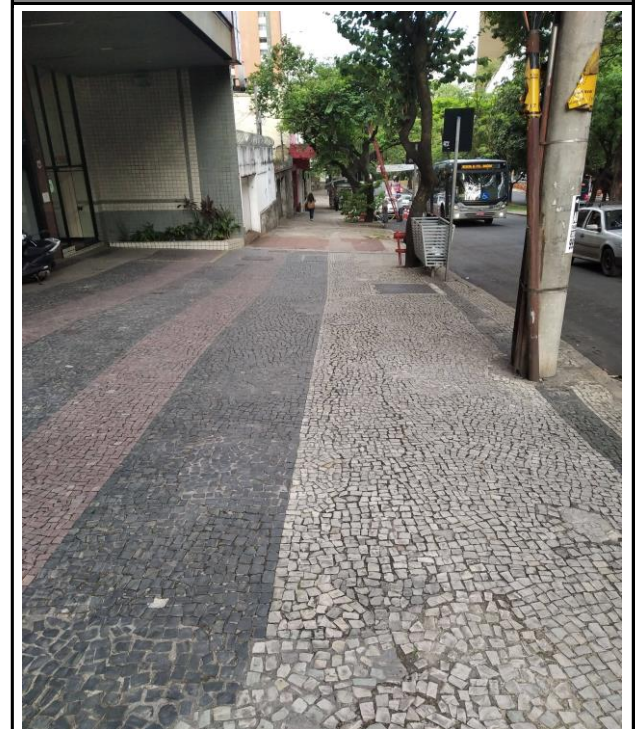
Foto Geral

ID	Itens Avaliados	Respostas	Nota
P_1	O Mobiliário urbano está dentro da faixa de serviço de 70 cm ?	Sim	-
P_2	Qual a largura livre do Passeio ?	Acima de 1.50 m	10
P_3	Tipo de revestimento da calçada ?	Pedra Portuguesa	8
P_4	Existencia de Buracos ?	Nenhum	10
P_5	Condições Gerais do Piso e meio-fio da calçada ?	Ótimo(a)	10
P_6	Presença de desniveis ?	Médio	3
P_7	Tem rebaixamento de calçada para Pedestre ?	Não	10
P_8	Possui piso tátil ao longo da Calçada ?	Não	-
P_9	A calçada Possui Rebaixamento de Veiculos correto ?	Não	0
P_10	Existencia de altura livre menor que 2,10 m ?	Não	-
P_11	O Passeio está no padrao da SMPU ?	Não	0
P_12	A testada possui prática de estacionamento sobre o passeio ?	Não	10
P_13	Existe algum dispositivo de Drenagem sobre a calçada ?	Não	0
P_14	Existe PED em frente a testada ?	Não	-
P_15	Existe FTP em frente a testada ?	Não	-
P_16	Classificação geral da calçada pelo pesquisador.	Ótimo(a)	10
