Diagnóstico da Calçada	Qualidade do Serviço	
Endereço: Rua Apucarana, 191	<b>80</b>	<b>B</b>
Data do Registro: 28/10/2019 10:09:59		
Num. Lote CTM: 140248300370

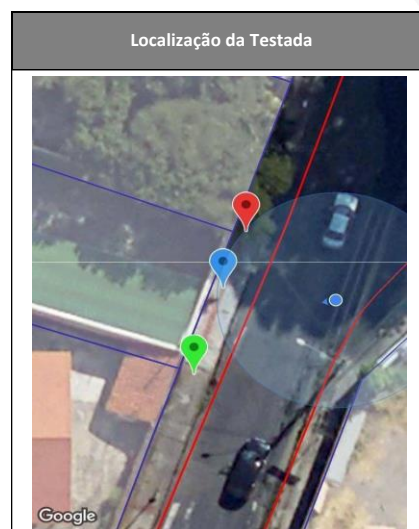
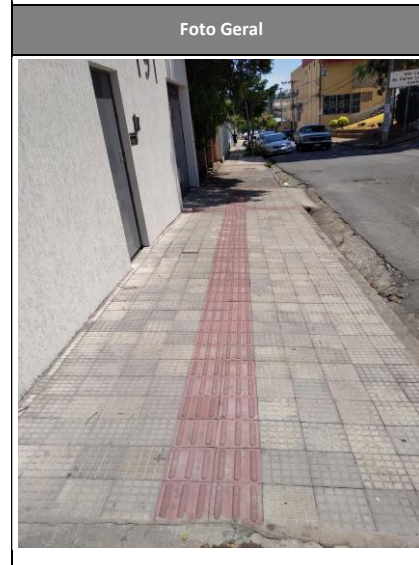
ID	Itens Avaliados	Respostas	Nota
P_1	O Mobiliário urbano está dentro da faixa de serviço de 70 cm ?	Sim	-
P_2	Qual a largura livre do Passeio ?	Acima de 1.50 m	10
P_3	Tipo de revestimento da calçada ?	Ladrilho Hidráulico	10
P_4	Existência de Buracos ?	Nenhum	10
P_5	Condições Gerais do Piso e meio-fio da calçada ?	Ótimo(a)	10
P_6	Presença de desníveis ?	Nenhum	10
P_7	Tem rebaixamento de calçada para Pedestre ?	Não	10
P_8	Possui piso tátil ao longo da Calçada ?	Sim	-
P_9	A calçada Possui Rebaixamento de Veículos correto ?	Não	0
P_10	Existência de altura livre menor que 2,10 m ?	Não	-
P_11	O Passeio está no padrão da SMPU ?	Não	0
P_12	A testada possui prática de estacionamento sobre o passeio ?	Não	10
P_13	Existe algum dispositivo de Drenagem sobre a calçada ?	Não	0
P_14	Existe PED em frente a testada ?	Não	-
P_15	Existe FTP em frente a testada ?	Não	-
P_16	Classificação geral da calçada pelo pesquisador.	Ótimo(a)	10
