Diagnóstico da Calçada	Qualidade do Serviço	
Endereço: Rua São Paulo, 1190	60	C
Data do Registro: 08/11/2019 11:02:40		
Num. Lote CTM: 10315600360

Diagnóstico da Calçada	Qualidade do Serviço		Complemento do Diagnóstico
<b>Endereço: Rua São Paulo, 1190</b> <b>Data do Registro: 08/11/2019 11:02:40</b> <b>Num. Lote CTM: 10315600360</b>	<b>60</b>	<b>C</b>

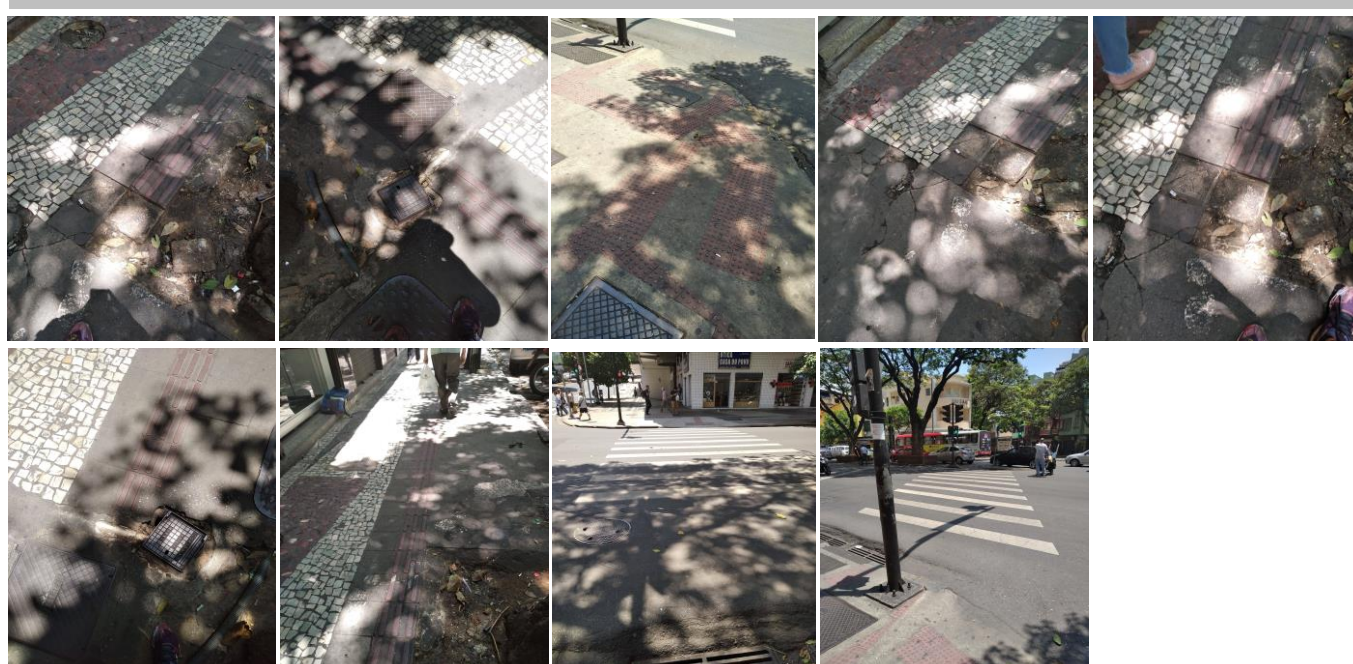
Fotos Complementares - Detalhes do Passeio

ID	Itens Avaliados	Respostas	Nota
P_1	O Mobiliário urbano está dentro da faixa de serviço de 70 cm ?	Sim	-
P_2	Qual a largura livre do Passeio ?	Acima de 1.50 m	10
P_3	Tipo de revestimento da calçada ?	Pedra Portuguesa	8
P_4	Existência de Buracos ?	Poucos	5
P_5	Condições Gerais do Piso e meio-fio da calçada ?	Regular	5
P_6	Presença de desníveis ?	Nenhum	10
P_7	Tem rebaixamento de calçada para Pedestre ?	Sim	7
P_8	Possui piso tátil ao longo da Calçada ?	Sim	-
P_9	A calçada Possui Rebaixamento de Veículos correto ?	N.A	0
P_10	Existência de altura livre menor que 2,10 m ?	Não	-
P_11	O Passeio está no padrão da SMPU ?	Não	0
P_12	A testada possui prática de estacionamento sobre o passeio ?	Não	10
P_13	Existe algum dispositivo de Drenagem sobre a calçada ?	Não	0
P_14	Existe PED em frente a testada ?	Não	-
P_15	Existe FTP em frente a testada ?	Sim	-
P_16	Classificação geral da calçada pelo pesquisador.	Regular	5
