Lote 4 - Rota: Contorno

FRATAR
ENGENHARIA CONSULTIVA

Diagnóstico da Calçada	Qualidade do Serviço	
Endereço: Av.Contorno, s/nº Data do Registro: 05/11/2019 10:00:41 Num. Lote CTM: 10025900300	76	B

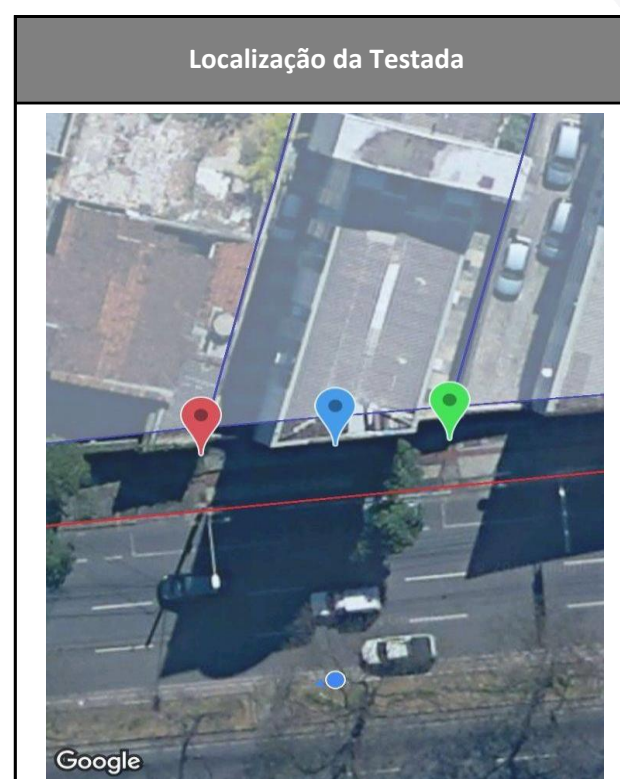
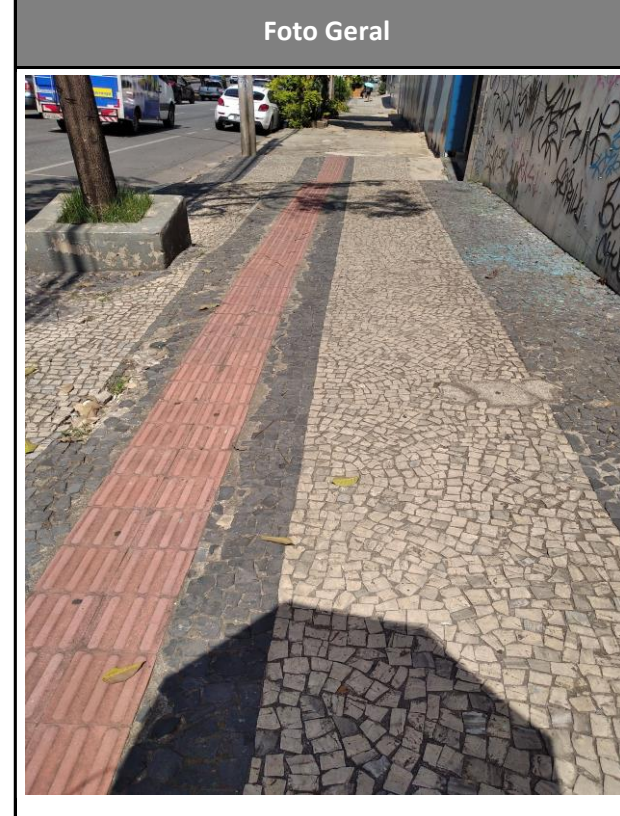
ID	Itens Avaliados	Respostas	Nota
P_1	O Mobiliário urbano está dentro da faixa de serviço de 70 cm ?	Sim	-
P_2	Qual a largura livre do Passeio ?	Acima de 1.50 m	10
P_3	Tipo de revestimento da calçada ?	Pedra Portuguesa	8
P_4	Existencia de Buracos ?	Poucos	5
P_5	Condições Gerais do Piso e meio-fio da calçada ?	Ótimo(a)	10
P_6	Presença de desniveis ?	Médio	3
P_7	Tem rebaixamento de calçada para Pedestre ?	Não	10
P_8	Possui piso tátil ao longo da Calçada ?	Sim	-
P_9	A calçada Possui Rebaixamento de Veiculos correto ?	Sim	10
P_10	Existencia de altura livre menor que 2,10 m ?	Não	-
P_11	O Passeio está no padrao da SMPU ?	Não	0
P_12	A testada possui prática de estacionamento sobre o passeio ?	Não	10
P_13	Existe algum dispositivo de Drenagem sobre a calçada ?	Não	0
P_14	Existe PED em frente a testada ?	Não	-
P_15	Existe FTP em frente a testada ?	Não	-
P_16	Classificação geral da calçada pelo pesquisador.	Ótimo(a)	10
