# Lote 1 - Rota: Padre Pedro Pinto

Diagnóstico da Calçada	Qualidade do Serviço	
Endereço: Rua Padre Pedro Pinto, s/nº	<b>44</b>	<b>D</b>
Data do Registro: 22/11/2019 11:23:08		
Num. Lote CTM: 190418000050

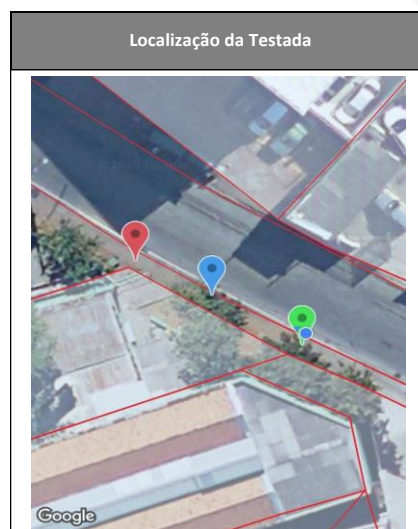
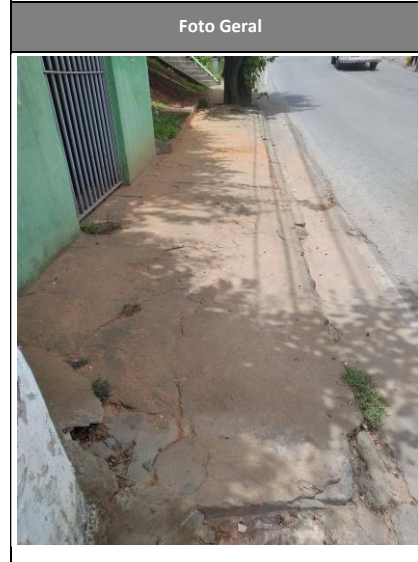
ID	Itens Avaliados	Respostas	Nota
P_1	O Mobiliário urbano está dentro da faixa de serviço de 70 cm ?	Sim	-
P_2	Qual a largura livre do Passeio ?	Entre 1.20 m e 1.50 m	6
P_3	Tipo de revestimento da calçada ?	Concreto	10
P_4	Existência de Buracos ?	Poucos	5
P_5	Condições Gerais do Piso e meio-fio da calçada ?	Péssimo	0
P_6	Presença de desníveis ?	Médio	3
P_7	Tem rebaixamento de calçada para Pedestre ?	Não	10
P_8	Possui piso tátil ao longo da Calçada ?	Não	-
P_9	A calçada Possui Rebaixamento de Veículos correto ?	N.A	0
P_10	Existência de altura livre menor que 2,10 m ?	Não	-
P_11	O Passeio está no padrão da SMPU ?	Não	0
P_12	A testada possui prática de estacionamento sobre o passeio ?	Não	10
P_13	Existe algum dispositivo de Drenagem sobre a calçada ?	Não	0
P_14	Existe PED em frente a testada ?	Não	-
P_15	Existe FTP em frente a testada ?	Não	-
P_16	Classificação geral da calçada pelo pesquisador.	Ruim	0
