Diagnóstico da Calçada	Qualidade do Serviço	
Endereço: Rua Conceição do Mato Dentro, s/nº	68	C
Data do Registro: 28/10/2019 12:00:09		
Num. Lote CTM: 140106100060

Diagnóstico da Calçada	Qualidade do Serviço		Complemento do Diagnóstico
Endereço: Rua Conceição do Mato Dentro, s/nº Data do Registro: 28/10/2019 12:00:09 Num. Lote CTM: 140106100060	68	C

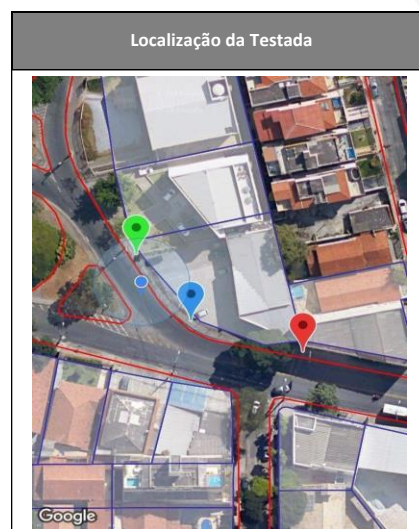
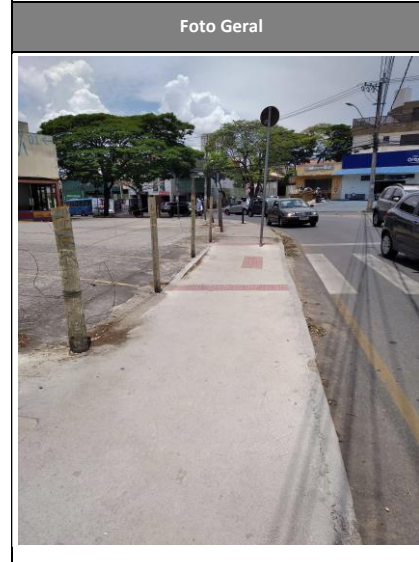
ID	Itens Avaliados	Respostas	Nota
P_1	O Mobiliário urbano está dentro da faixa de serviço de 70 cm ?	Sim	-
P_2	Qual a largura livre do Passeio ?	Entre 0.80 m e 1.20 m	4
P_3	Tipo de revestimento da calçada ?	Concreto	10
P_4	Existência de Buracos ?	Poucos	5
P_5	Condições Gerais do Piso e meio-fio da calçada ?	Regular	5
P_6	Presença de desníveis ?	Nenhum	10
P_7	Tem rebaixamento de calçada para Pedestre ?	Sim	9
P_8	Possui piso tátil ao longo da Calçada ?	Não	-
P_9	A calçada Possui Rebaixamento de Veículos correto ?	Sim	10
P_10	Existência de altura livre menor que 2,10 m ?	Não	-
P_11	O Passeio está no padrão da SMPU ?	Não	0
P_12	A testada possui prática de estacionamento sobre o passeio ?	Não	10
P_13	Existe algum dispositivo de Drenagem sobre a calçada ?	Não	0
P_14	Existe PED em frente a testada ?	Não	-
P_15	Existe FTP em frente a testada ?	Sim	-
P_16	Classificação geral da calçada pelo pesquisador.	Regular	5
