Diagnóstico da Calçada	Qualidade do Serviço	
Endereço: Rua Padre Pedro Pinto, 1189	<b>80</b>	<b>B</b>
Data do Registro: 22/11/2019 09:29:23		
Num. Lote CTM: 190397100825

# Lote 1 - Rota: Padre Pedro Pinto

Diagnóstico da Calçada	Qualidade do Serviço		Complemento do Diagnóstico
<b>Endereço: Rua Padre Pedro Pinto, 1189</b> <b>Data do Registro: 22/11/2019 09:29:23</b> <b>Num. Lote CTM: 190397100825</b>	<b>80</b>	<b>B</b>

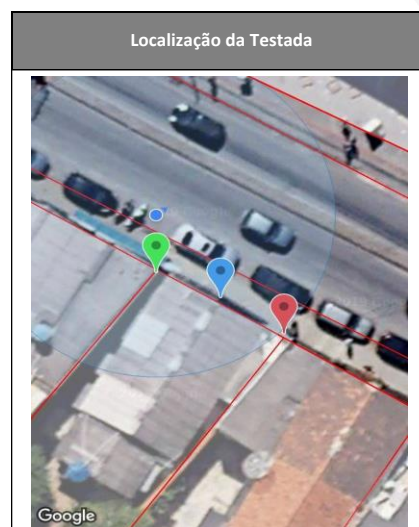
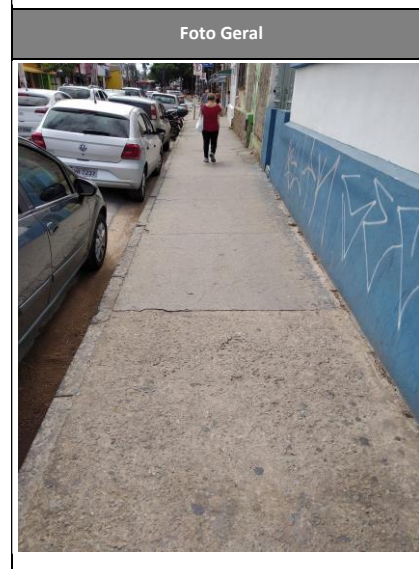
Fotos Complementares - Detalhes do Passeio

ID	Itens Avaliados	Respostas	Nota
P_1	O Mobiliário urbano está dentro da faixa de serviço de 70 cm ?	Sim	-
P_2	Qual a largura livre do Passeio ?	Acima de 1.50 m	10
P_3	Tipo de revestimento da calçada ?	Concreto	10
P_4	Existência de Buracos ?	Nenhum	10
P_5	Condições Gerais do Piso e meio-fio da calçada ?	Ótimo(a)	10
P_6	Presença de desníveis ?	Nenhum	10
P_7	Tem rebaixamento de calçada para Pedestre ?	Não	10
P_8	Possui piso tátil ao longo da Calçada ?	Não	-
P_9	A calçada Possui Rebaixamento de Veículos correto ?	N.A	0
P_10	Existência de altura livre menor que 2,10 m ?	Não	-
P_11	O Passeio está no padrão da SMPU ?	Não	0
P_12	A testada possui prática de estacionamento sobre o passeio ?	Não	10
P_13	Existe algum dispositivo de Drenagem sobre a calçada ?	Não	0
P_14	Existe PED em frente a testada ?	Não	-
P_15	Existe FTP em frente a testada ?	Não	-
P_16	Classificação geral da calçada pelo pesquisador.	Ótimo(a)	10
