Diagnóstico da Calçada	Qualidade do Serviço	
Endereço: Av. Abílio Machado, 1036	50	D
Data do Registro: 08/11/2019 11:46:39		
Num. Lote CTM: 130618900315

Lote 1 - Rota: Noroeste

FRATAR
ENGENHARIA CONSULTIVA

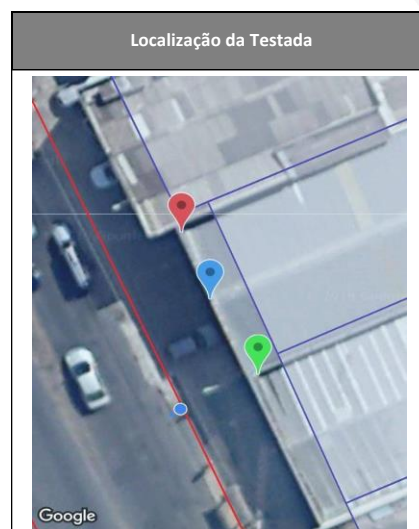
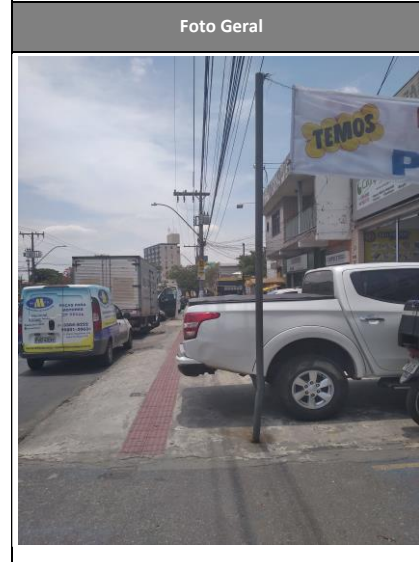
ID	Itens Avaliados	Respostas	Nota
P_1	O Mobiliário urbano está dentro da faixa de serviço de 70 cm ?	Não	-
P_2	Qual a largura livre do Passeio ?	Acima de 1.50 m	10
P_3	Tipo de revestimento da calçada ?	Pedra Portuguesa	8
P_4	Existência de Buracos ?	Poucos	5
P_5	Condições Gerais do Piso e meio-fio da calçada ?	Regular	5
P_6	Presença de desníveis ?	Nenhum	10
P_7	Tem rebaixamento de calçada para Pedestre ?	Não	10
P_8	Possui piso tátil ao longo da Calçada ?	Sim	-
P_9	A calçada Possui Rebaixamento de Veículos correto ?	Não	0
P_10	Existência de altura livre menor que 2,10 m ?	Não	-
P_11	O Passeio está no padrão da SMPU ?	Não	0
P_12	A testada possui prática de estacionamento sobre o passeio ?	Sim	0
P_13	Existe algum dispositivo de Drenagem sobre a calçada ?	Sim	0
P_14	Existe PED em frente a testada ?	Não	-
P_15	Existe FTP em frente a testada ?	Não	-
P_16	Classificação geral da calçada pelo pesquisador.	Regular	5
