Lote 1 - Rota: Noroeste

Diagnóstico da Calçada	Qualidade do Serviço	
Endereço: Av. Brigadeiro Eduardo Gomes, s/nº	73	B
Data do Registro: 13/11/2019 15:18:22		
Num. Lote CTM: 130617600150

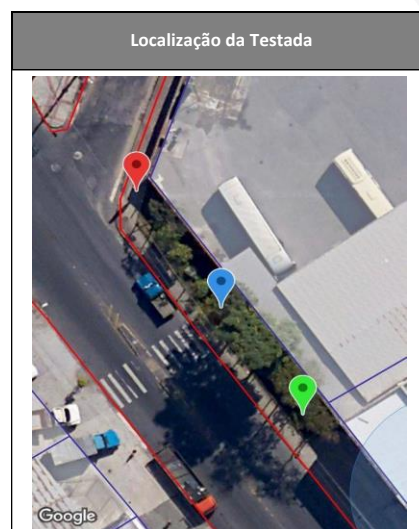
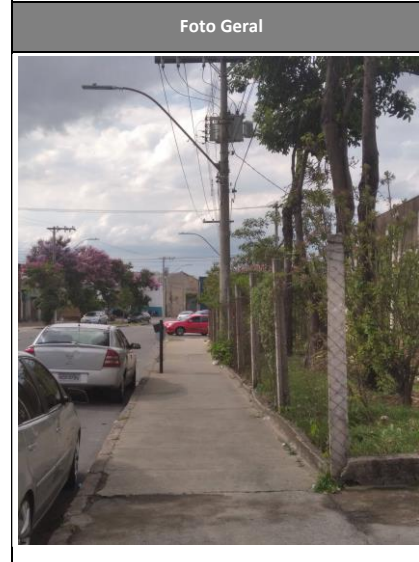
ID	Itens Avaliados	Respostas	Nota
P_1	O Mobiliário urbano está dentro da faixa de serviço de 70 cm ?	Sim	-
P_2	Qual a largura livre do Passeio ?	Acima de 1.50 m	10
P_3	Tipo de revestimento da calçada ?	Concreto	10
P_4	Existência de Buracos ?	Nenhum	10
P_5	Condições Gerais do Piso e meio-fio da calçada ?	Ótimo(a)	10
P_6	Presença de desníveis ?	Nenhum	10
P_7	Tem rebaixamento de calçada para Pedestre ?	Sim	8
P_8	Possui piso tátil ao longo da Calçada ?	Não	-
P_9	A calçada Possui Rebaixamento de Veículos correto ?	N.A	0
P_10	Existência de altura livre menor que 2,10 m ?	Não	-
P_11	O Passeio está no padrão da SMPU ?	Não	0
P_12	A testada possui prática de estacionamento sobre o passeio ?	Não	10
P_13	Existe algum dispositivo de Drenagem sobre a calçada ?	Não	0
P_14	Existe PED em frente a testada ?	Não	-
P_15	Existe FTP em frente a testada ?	Sim	-
P_16	Classificação geral da calçada pelo pesquisador.	Regular	5
