Lote 4 - Rota: Contorno

Diagnóstico da Calçada	Qualidade do Serviço	
Endereço: Av.Contorno, 9661	60	C
Data do Registro: 28/10/2019 16:37:23		
Num. Lote CTM: 20171800305

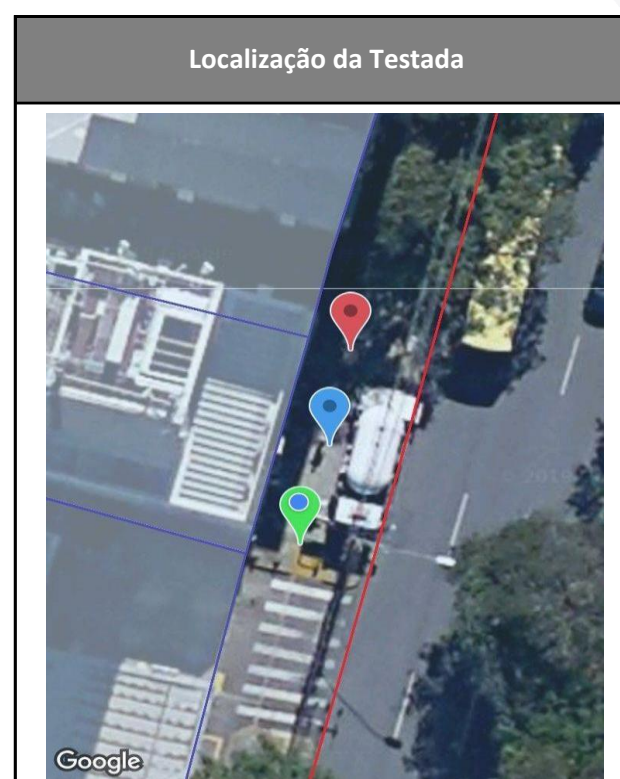
ID	Itens Avaliados	Respostas	Nota
P_1	O Mobiliário urbano está dentro da faixa de serviço de 70 cm ?	Sim	-
P_2	Qual a largura livre do Passeio ?	Acima de 1.50 m	10
P_3	Tipo de revestimento da calçada ?	Outro	0
P_4	Existencia de Buracos ?	Nenhum	10
P_5	Condições Gerais do Piso e meio-fio da calçada ?	Ótimo(a)	10
P_6	Presença de desniveis ?	Nenhum	10
P_7	Tem rebaixamento de calçada para Pedestre ?	Não	10
P_8	Possui piso tátil ao longo da Calçada ?	Não	-
P_9	A calçada Possui Rebaixamento de Veiculos correto ?	Não	0
P_10	Existencia de altura livre menor que 2,10 m ?	Não	-
P_11	O Passeio está no padrao da SMPU ?	Não	0
P_12	A testada possui prática de estacionamento sobre o passeio ?	Sim	0
P_13	Existe algum dispositivo de Drenagem sobre a calçada ?	Não	0
P_14	Existe PED em frente a testada ?	Não	-
P_15	Existe FTP em frente a testada ?	Não	-
P_16	Classificação geral da calçada pelo pesquisador.	Ótimo(a)	10
