Lote 1 - Rota: Padre Pedro Pinto

Diagnóstico da Calçada	Qualidade do Serviço	
Endereço: Rua Padre Pedro Pinto, 3043	45	D
Data do Registro: 21/11/2019 09:59:41		
Num. Lote CTM: 210579000330

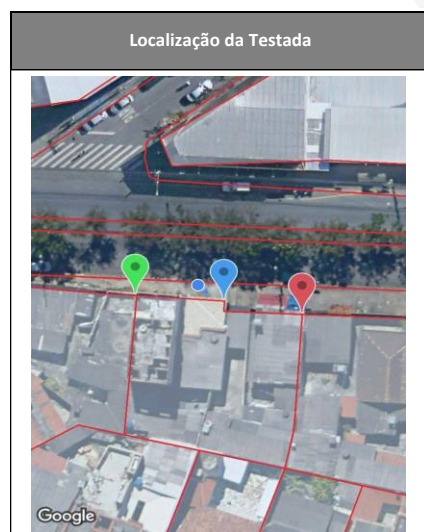
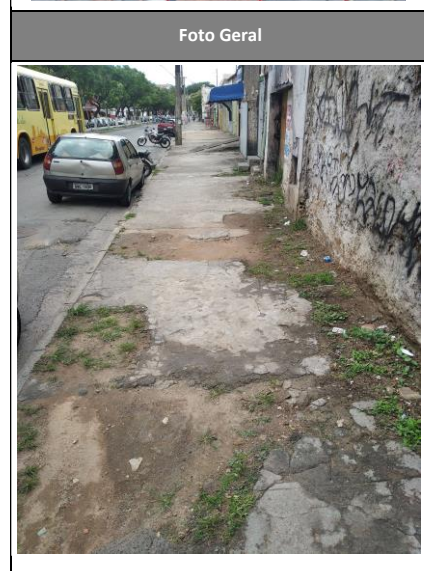
ID	Itens Avaliados	Respostas	Nota
P_1	O Mobiliário urbano está dentro da faixa de serviço de 70 cm ?	Sim	-
P_2	Qual a largura livre do Passeio ?	Acima de 1.50 m	10
P_3	Tipo de revestimento da calçada ?	Concreto	10
P_4	Existência de Buracos ?	Poucos	5
P_5	Condições Gerais do Piso e meio-fio da calçada ?	Péssimo	0
P_6	Presença de desníveis ?	Severo	0
P_7	Tem rebaixamento de calçada para Pedestre ?	Não	10
P_8	Possui piso tátil ao longo da Calçada ?	Não	-
P_9	A calçada Possui Rebaixamento de Veículos correto ?	Não	0
P_10	Existência de altura livre menor que 2,10 m ?	Não	-
P_11	O Passeio está no padrão da SMPU ?	Não	0
P_12	A testada possui prática de estacionamento sobre o passeio ?	Não	10
P_13	Existe algum dispositivo de Drenagem sobre a calçada ?	Não	0
P_14	Existe PED em frente a testada ?	Não	-
P_15	Existe FTP em frente a testada ?	Não	-
P_16	Classificação geral da calçada pelo pesquisador.	Ruim	0
